Helgøyvegen 438, 2350 NES PÅ HEDMARKEN

**Flott eiendom med nydelig utsikt.  
Naturskjønne omgivelser.  
Innholdsrik bolig og  
dobbelgarasje. Stor tomt.**

**Oppdragsnr.:** 1214240015

15.05.2025

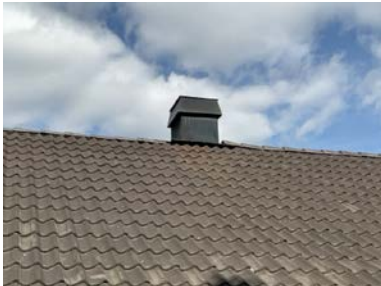
Glippe på beslag rundt pipe.

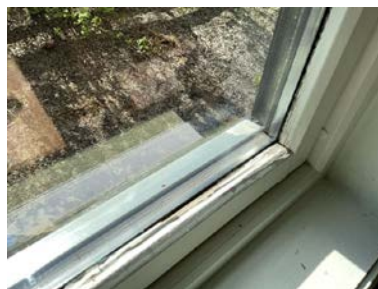
Kondensmerker på enkelte vinduer.

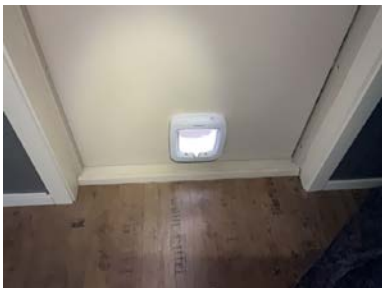
Katteluke montert i dør i kjeller.

- Dører må justeres.

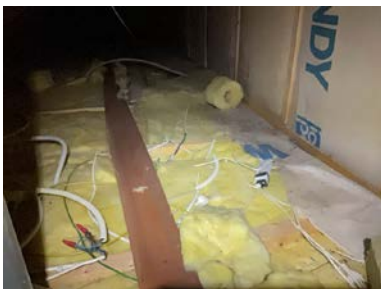
Ufagmessig utførelse på ledningsnett til spotter.

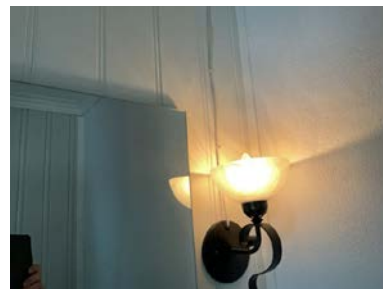
Ujordet ledning er benyttet i fast installasjon
