Helgøyvegen 438, 2350 NES PÅ HEDMARKEN

**Flott eiendom med nydelig utsikt.  
Naturskjønne omgivelser.  
Innholdsrik bolig og  
dobbelgarasje. Stor tomt.**

**Oppdragsnr.:** 1214240015

15.05.2025

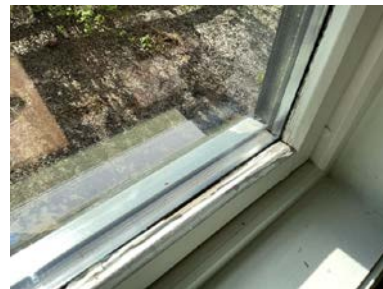
Kondensmerker på enkelte vinduer.

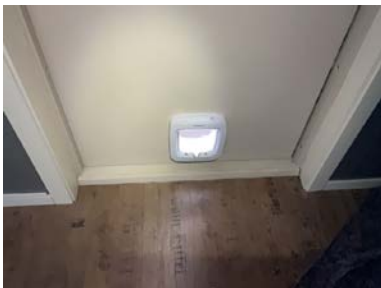
Katteluke montert i dør i kjeller.

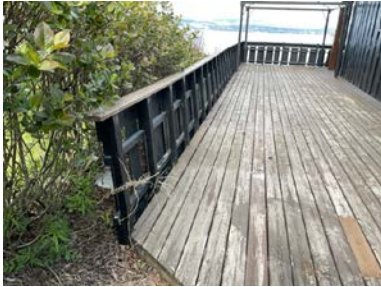
Behov for vedlikehold og utbedring.

Skjevheter i rekkverk og slitasje på overflater.

- Lokal utbedring må utføres.

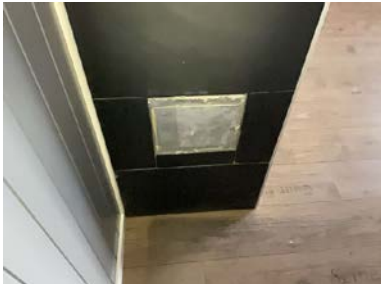
Sotluke plassert i kjeller.

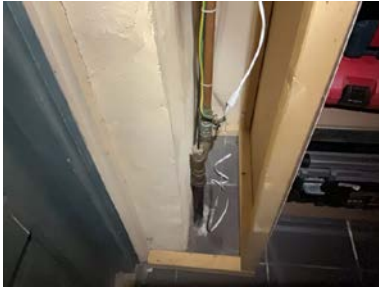
Stoppekran plassert i kjeller.

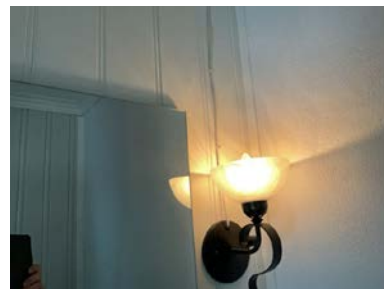
Ujordet ledning er benyttet i fast installasjon
