Leilighet  
Statsrådvegen 120 A  
2074 Eidsvoll Verk

Dato: 17/03/2025

| Befaringsdato: | 13.03.2025 |

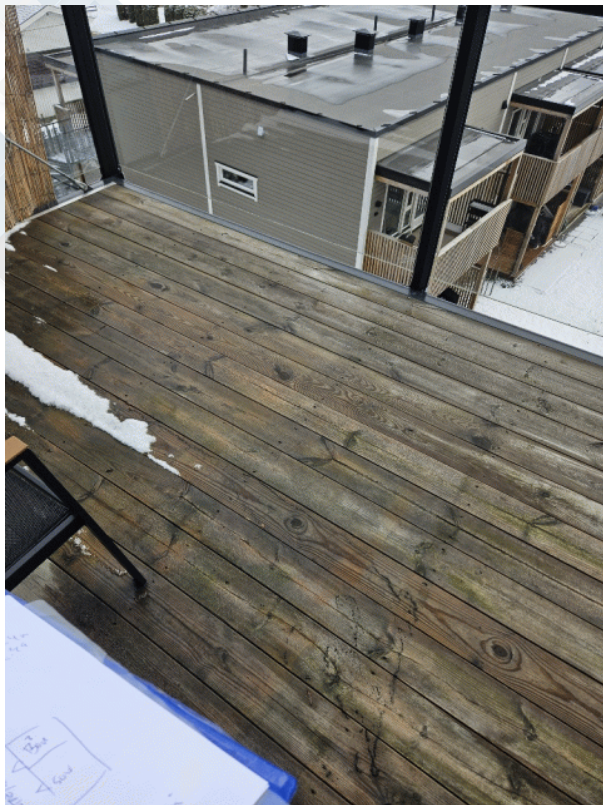
**Merknader:** Utskifting/vedlikehold: Normal tid før utskifting av terrassebord er 10 - 20 år.

Utskifting/vedlikehold: Normal tid før overflatebehandling av terrassebord er 4 - 8 år
