# Tilstandsrapport

Enebolig

Rosterudvegen 3, 2040 KLØFTA

Befaringsdato: 18.03.2024

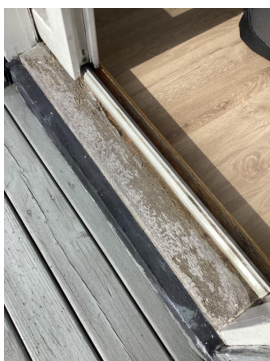
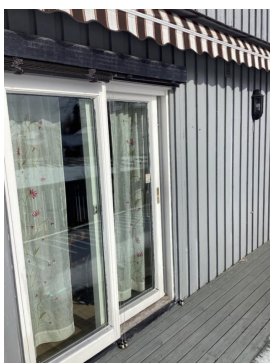
### ! TG 1 Balkongskyvedør

Bygningen har skyvebalkongdør i malt tre og 2-glass.

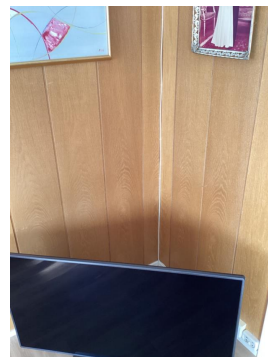
Ved enkel nivellering av stuen måles det et totalt avvik i rommet på 20mm, og 10mm over en avstand på 2 meter.

Ved enkel nivellering av soverom til høyre i loftsetasjen, måles det et totalt avvik i rommet på 6mm, og 3mm over en avstand på 2 meter.

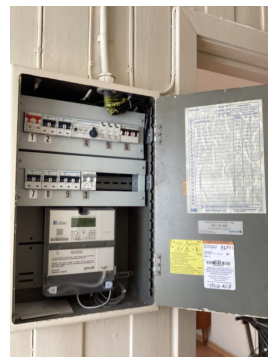
10. Er det tegn på at kabelinnføringer og hull i inntak og sikringsskap ikke er tette, så langt dette er mulig å sjekke uten å fjerne kapslinger?  
**Nei**
11. Finnes det kursfortegnelse, og er den i samsvar med antall sikringer?  
**Ukjent**
12. Foreta en helhetsvurdering av det elektriske anlegget, dets alder, allmenne tilstand og fare for liv og helse. Bør det elektriske anlegget ha en utvidet el-kontroll?  
**Ja Ved manglende dokumentasjon og manglende tilsynsrapport nyere enn 5 år anbefales det på generelt grunnlag en utvidet el. kontroll. Kostnadsestimatet er kun gitt for utvidet el. kontroll. Etter gjennomført el- kontroll må ytterligere tiltak vurderes basert på de utførte undersøkelsene.**
