# TILSTANDSRAPPORT

Michael Krohns gate 54

5057 BERGEN

Befaring utført den 21.07.2025 av:

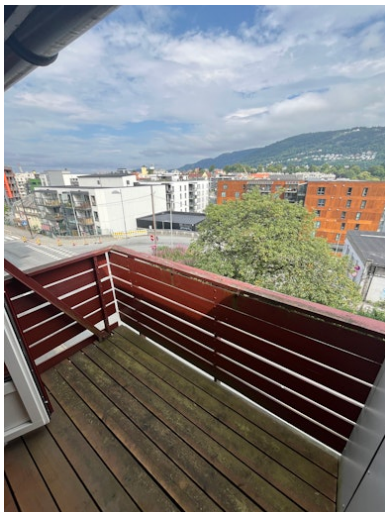
Det er ikke registrert skader eller forhold med behov for tiltak utover normalt vedlikehold.  
Det registreres for store åpninger i rekkverk. TG2 på dette.
