# Tilstandsrapport

Enebolig

Flakstadvegen 319, 1929 AULI

Befaringsdato: 16.09.2025

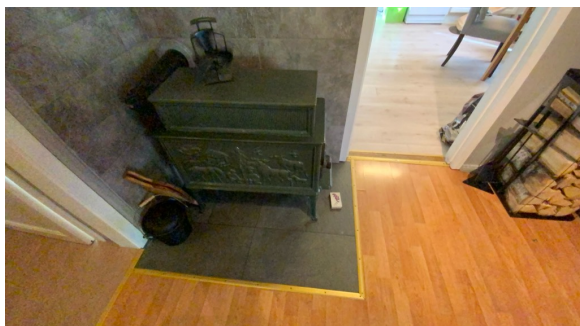
Pipeløp har en brukstid på over 20 år. Gjennomgang for tilstand fra stedlig brann og feiervesen anbefales.

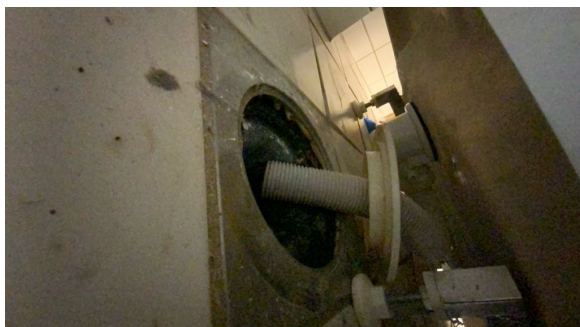
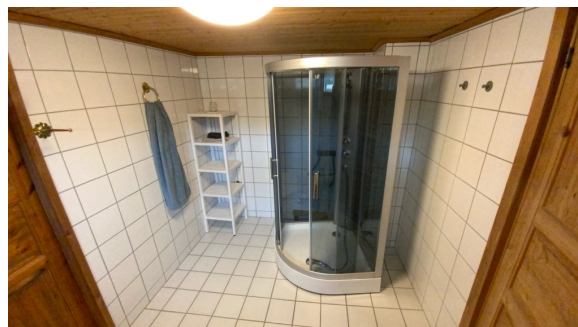
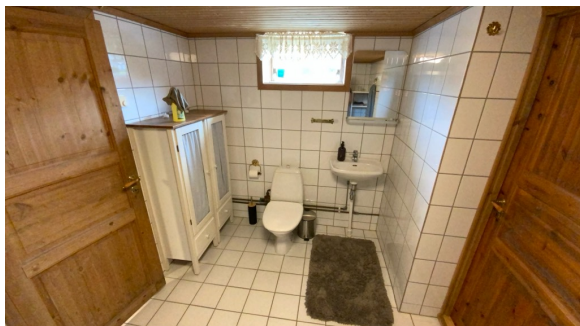
- Manglende oppgradering av våtrommet medfører høy risiko for at konstruksjonene ikke vil tåle vanlig bruk av vann eller lekkasjer. Selv om det er dusjkabinett, er det fortsatt en betydelig risiko for at våtrommets konstruksjoner ikke tåler lekkasjer. Dette kan føre til fuktskader på tilstøtende konstruksjoner.

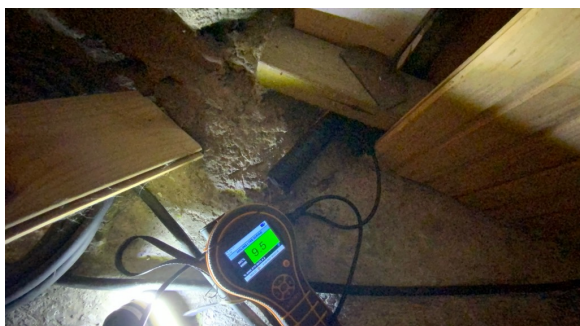
- Det er ikke behov for utbedringstiltak, men bør jevnlig observeres for å registrere utvikling.

Feil utførelse av konstruksjonen bør utbedres for å redusere risikoen for fuktskader, sopp eller råte i tilstøtende bygningsdeler. Videre undersøkelser anbefales for å avdekke omfanget av avviket.

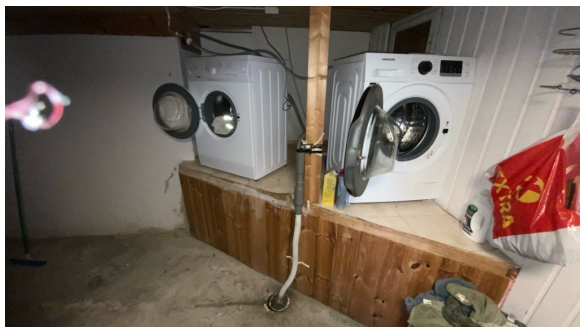
- Manglende oppgradering av våtrommet medfører høy risiko for at konstruksjonene ikke vil tåle vanlig bruk av vann eller lekkasjer. Dette kan føre til fuktskader på tilstøtende konstruksjoner.

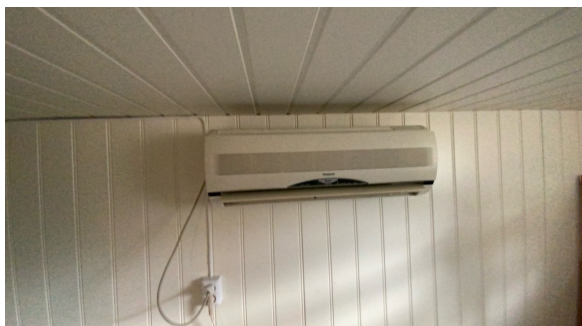
- Det er ikke behov for utbedringstiltak siden varmesentralen fungerer i dag, men ut ifra alder kan skader plutselig oppstå på eldre anlegg.

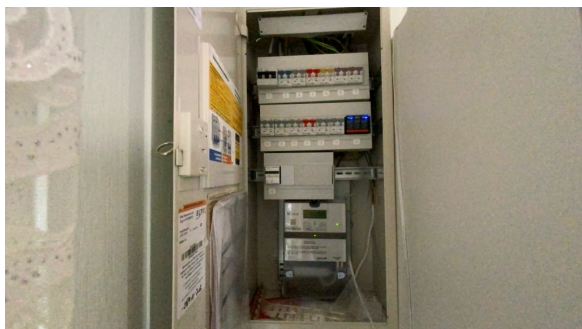
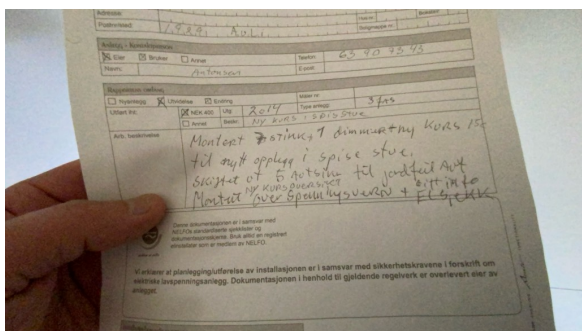
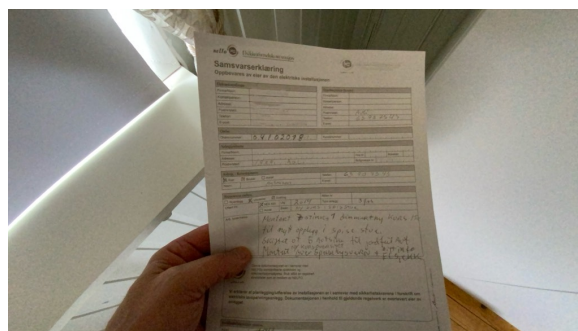
Det anbefales alltid en gjennomgang av anlegget med tanke på anleggets alder og det ikke foreligger kunnskap om anlegget. Med bakgrunn i NS3600 kreves det utført el-kontroll av fagperson for å få TG1 på anlegget. TG2 gis som følge av manglende dokumentasjon/manglende el-kontroll. Det tas spesifikt forbehold om at det ikke er gjort endringer som krever dokumentasjon etter at anlegget er godkjent. Skjulte feil og mangler for anlegget er ikke kontrollert.

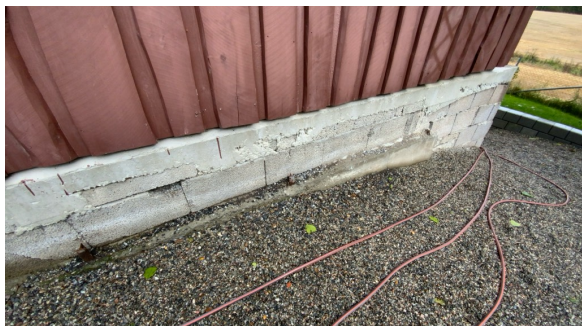
Holdbarhet: Pussing kan bidra til å forlenge levetiden til en lecamur ved å beskytte den mot mekanisk slitasje og miljøpåvirkninger. Uten denne beskyttelsen kan muren bli mer utsatt for skader og forringelse.
