Flakstadvegen 319, 1929 AULI

**Pen enebolig med trippel garasje,  
landlig utsikt og tomt på over 1,5  
mål. 2 bad – ett fra 2025. Idyllisk  
beliggenhet!**

# Tilstandsrapport

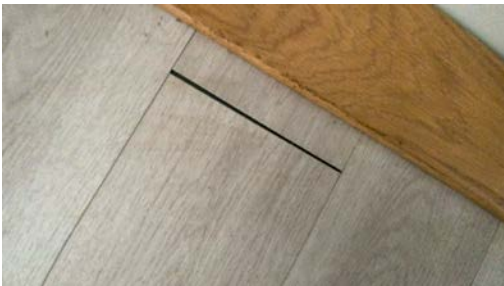
### TG 2 Etasjeskille/gulv mot grunn

Etasjeskiller er av trebjelkelag.

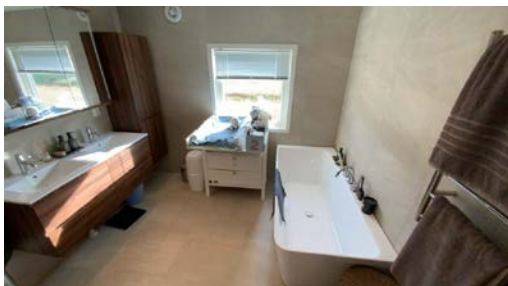
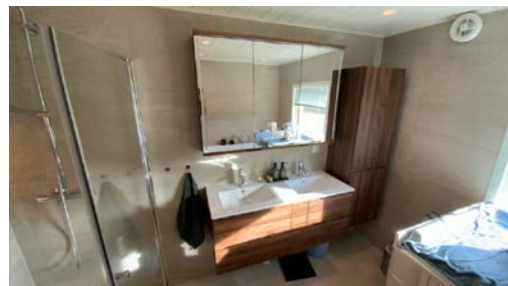
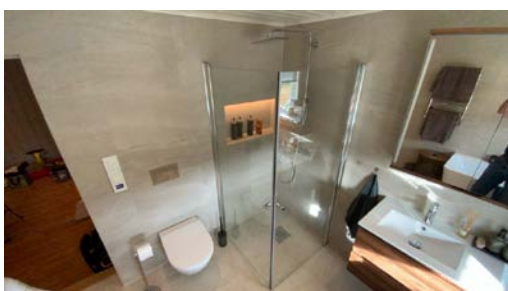
## 1. ETASJE > BAD

### TG 2 Overflater vegger og himling

Det er plastsluk og smøremembran med dokumentert utførelse.

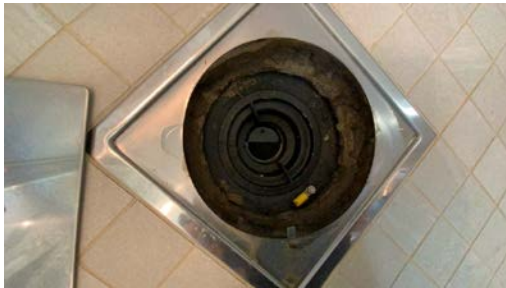
## 1. ETASJE > BAD

### TG 1 Sanitærutstyr og innredning
