# Tilstandsrapport

Enebolig / våningshus

Uggdalsvegen 297, 5685 UGGDAL

Befaringsdato: 10.10.2025

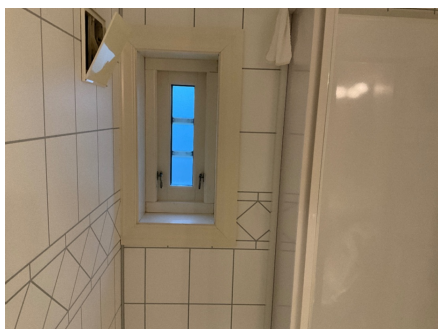
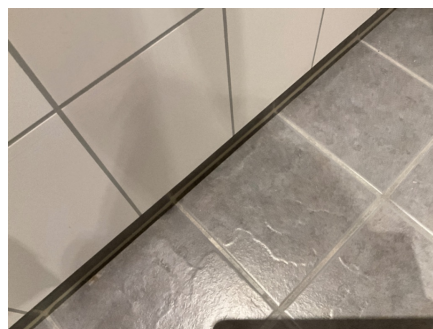
- Vindu med ikke fuktbestandige materialer i våtsonen (dusjsonen).
- Manglende monteringsbeslag i nedre kant av baderomsplater.

- Andre tiltak:
- Det vurderes ikke for å være behov for tiltak per i dag såfremt det benyttes dusjkabinett. Vindu blir ikke utsatt for direkte vannsprut/søl. Avvik er satt iht. standardens krav grunnet at vindu er montert i våtzone.

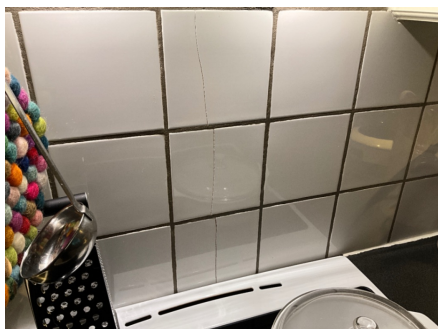
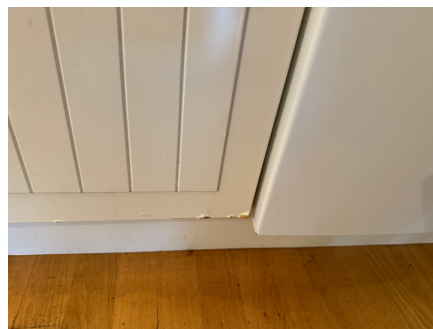
- Sprekker i fliser over benkeplate.
- Noe fuktsvelling på innredning.

- Andre tiltak:
- Fliser med sprekker bør skiftes ut.
- Fuktsvelling er av visuell betydning. Innredning skiftes etter ønske/behov.
