Uggdalsvegen 297, 5685 UGGDAL

**Sjarmerende småbruk i Uggdal.  
Flott og velholdt enebolig,  
garasje/uthus og låve.  
Usjenert & solrik beliggenhet.**

# Tilstandsrapport

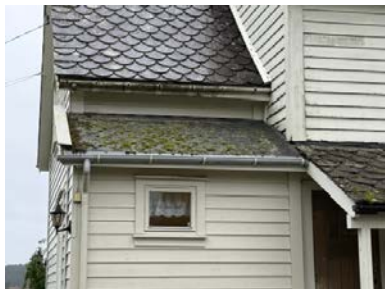
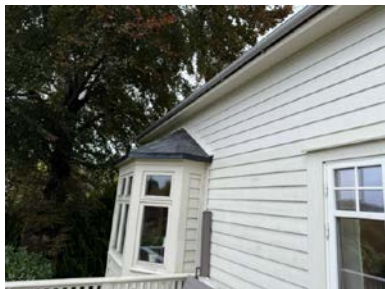
#### Vurdering av avvik:

- Tidspunkt for utskiftning av undertak nærmer seg.
- Tidspunkt for utskiftning av taktekking nærmer seg.

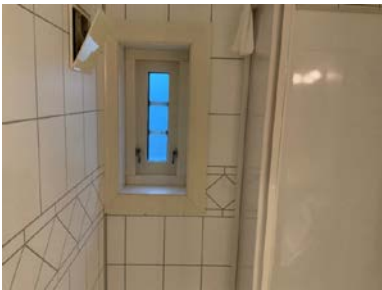
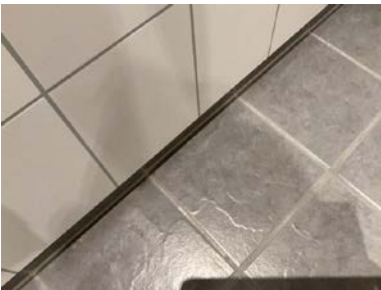
- Vindu med ikke fuktbestandige materialer i våtsonen (dusjsonen).
- Manglende monteringsbeslag i nedre kant av baderomsplater.

- Det vurderes ikke for å være behov for tiltak per i dag såfremt det benyttes dusjkabinett. Vindu blir ikke utsatt for direkte vannsprut/søl. Avvik er satt iht. standardens krav grunnet at vindu er montert i våtsone.
