# Tilstandsrapport

Enebolig

Melavegen 18 , 7860 SKAGE I NAMDALEN

Befaringsdato: 06.05.2026

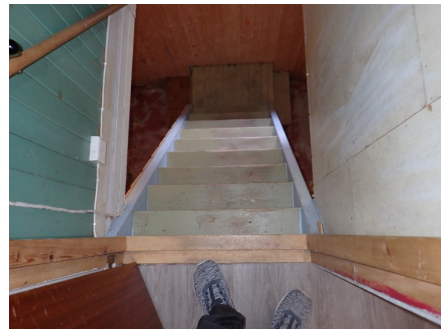
- Trappen må påregnes skiftes ut.

Gjelder begge trapper.

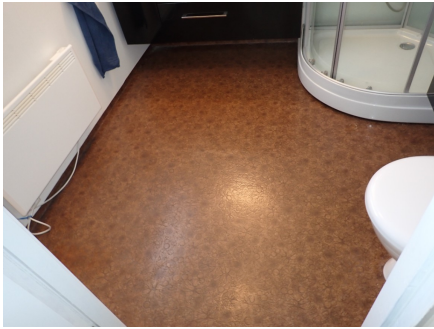
## 1 ETASJE > BAD

Hulltaking er foretatt uten å påvise unormale forhold. Hulltaking er foretatt ved/i wc. Fuktivotemåling (vekt%) i konstruksjonen ble målt til 0.
