Tilstandsrapport

Leilighet

Kassefabrikkvegen 3D , 7654 VERDAL

Befaringsdato: 29.04.2026

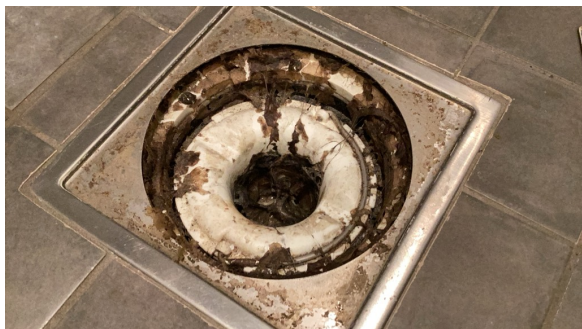
2.ETASJE > BAD

🚩 TG 2 Sanitærutstyr og innredning

Vurdering av avvik:

- Det er ikke påvist tilfredsstillende løsning for å synliggjøre lekkasje fra innebygget sisterner.

- Det må gjennomføres ytterligere undersøkelser.
- Det må gjøres tiltak for å lukke avviket.
- Uten dreneringsløsning/lekkasjesikring kan lekkasjer pågå over lang tid uten å bli oppdaget. Dette kan føre til omfattende fuktskader i omkringliggende byggematerialer.

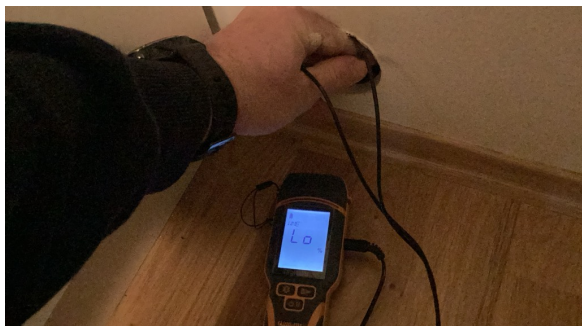
2.ETASJE > BOD/VASKEROM

Vurdering av avvik:

- Det er avvik:

Veggoverflatene er av uegnet materiale for bruk i våtrom og er ikke beregnet for direkte vannbelastning.
Ref. avvik under punkt gulv.
