# Tilstandsrapport

Boligbygg med flere boenheter

Beverveien 1, 0596 OSLO

Befaringsdato: 02.10.2025

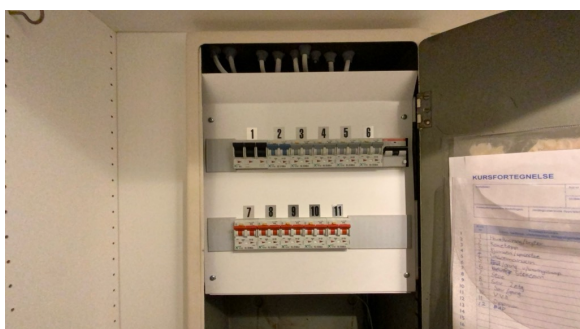
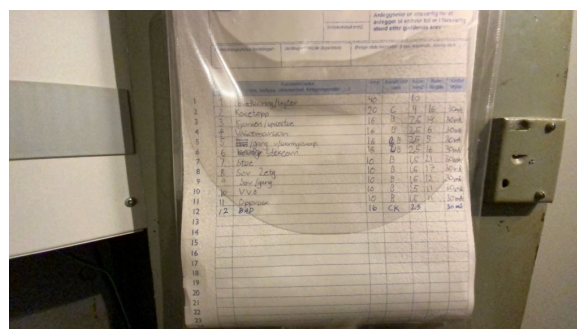
Det anbefales alltid en gjennomgang av anlegget med tanke på anleggets alder og det ikke foreligger kunnskap om anlegget. Med bakgrunn i NS3600 kreves det utført el-kontroll av fagperson for å få TG1 på anlegget. TG2 gis som følge av manglende dokumentasjon/manglende el-kontroll. Det tas spesifikt forbehold om at det ikke er gjort endringer som krever dokumentasjon etter at anlegget er godkjent. Skjulte feil og mangler for anlegget er ikke kontrollert.
