Tilstandsrapport

Enebolig

Øksenvågveien 153, 6530 AVERØY

Rapportdato: 30.08.2024

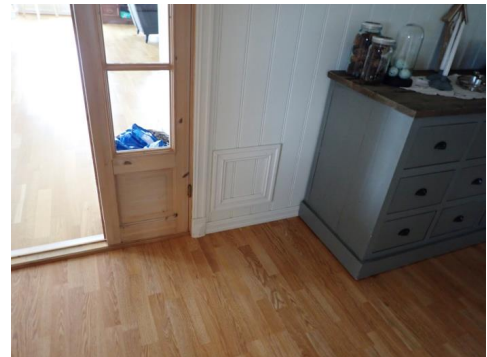
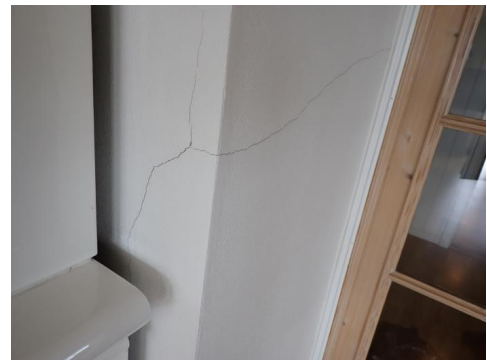
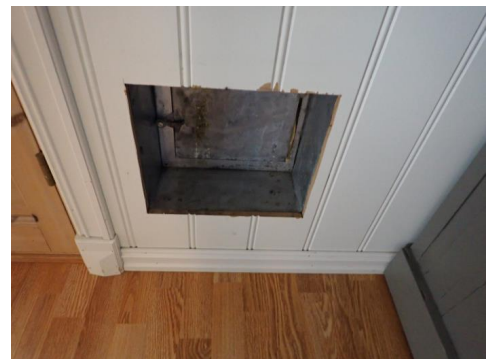
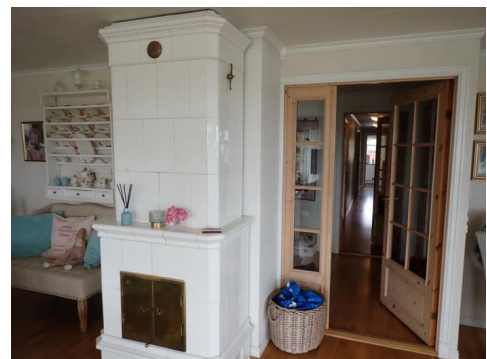
- Det er påvist brennbart materiale nærmere enn 300 mm fra sotluke/feieluke.
- Det er påvist sprekker og/eller riss i pipe.

Det er riss i overflaten på pussen. Det er ikke påvist skader i pipeløpet. Det er påvist brennbart materiale nærmere enn 30cm fra feieluke. Dette er anmerket med TG 3. Ved rapport fra feier er dette ikke særskilt kommentert.

Det foreligger ingen krav fra feiervesenet om krav til utbedring.

Kostnadsestimat: 10 000 - 50 000

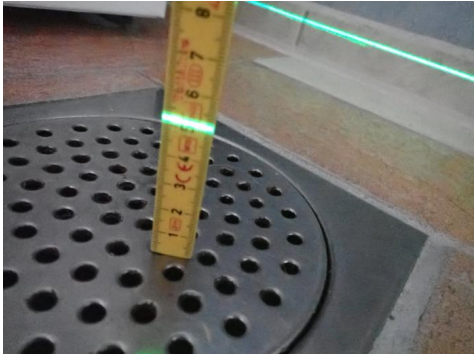
1. ETASJE > VASKEROM

- Det er påvist mangelfull/feil utførelse rundt rørgjennomføringer e.l. som gir fare for fukt i konstruksjonen i våtsone.
- Mer enn halvparten av forventet brukstid er passert på membranløsningen.

- Overvåk tilstanden jevnlig. For å få tilstandsgrad 0 eller 1 må tettesjiktet skiftes ut, men tidspunktet for når dette er nødvendig er vanskelig å si noe om.

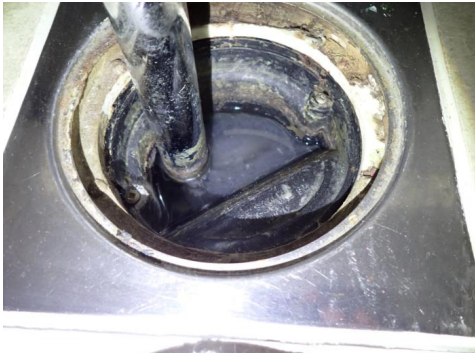
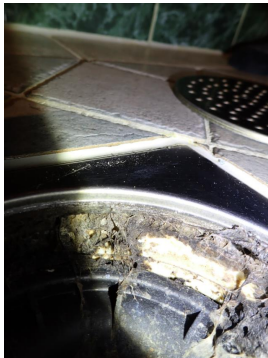
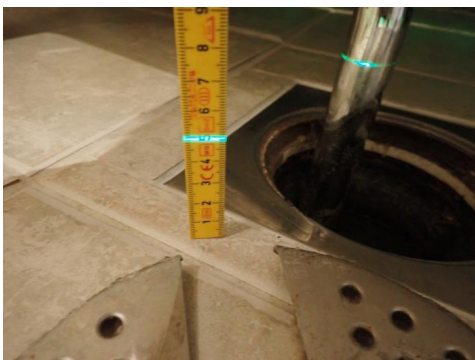
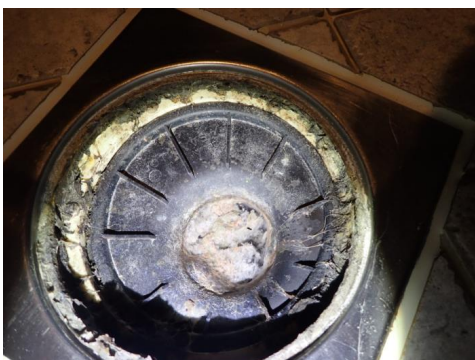
- Det er påvist at høydeforskjell fra topp slukrist til gulv/synlig topp membran ved dørterskel er mindre enn 25 mm.
- Det er påvist avvik i fallforhold til sluk i forhold til krav i forskrift på byggetidspunktet.

for å oppnå TG 1 må avvikene utbedres.

- Overvåk tilstanden jevnlig. For å få tilstandsgrad 0 eller 1 må tettesjiktet skiftes ut, men tidspunktet for når dette er nødvendig er vanskelig å si noe om.
- Det må foretas utbedring for å unngå fuktskader i konstruksjonen.

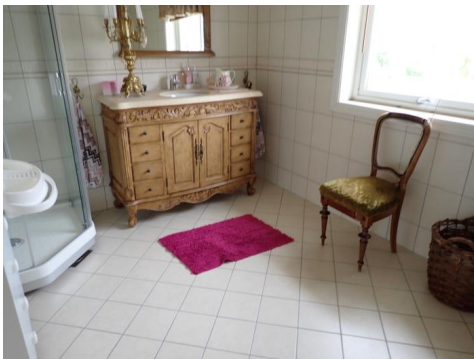
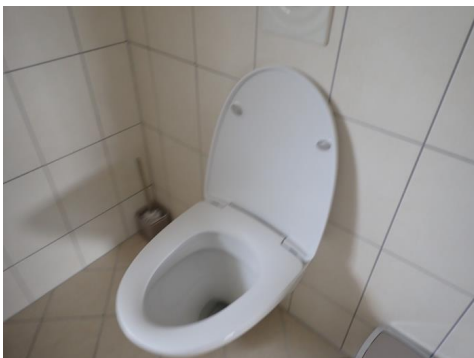
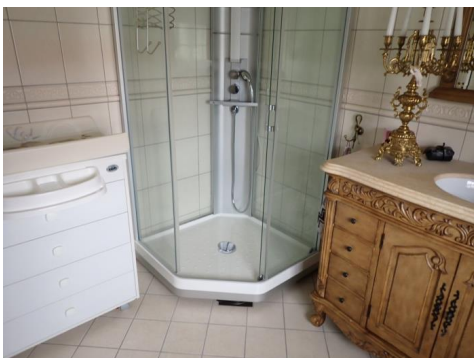
1. ETASJE > BAD 2

Vurdering av avvik:

- Det er påvist mangelfull/feil utførelse rundt rørgjennomføringer e.l. som gir fare for fukt i konstruksjonen i våtsone.
- Mer enn halvparten av forventet brukstid er passert på membranløsningen.

- Overvåk tilstanden jevnlig. For å få tilstandsgrad 0 eller 1 må tettesjiktet skiftes ut, men tidspunktet for når dette er nødvendig er vanskelig å si noe om.

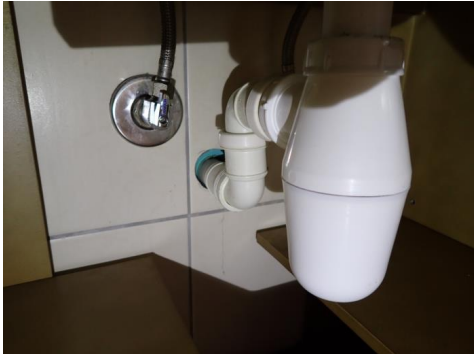
1. ETASJE > BAD 2

! TG 2 Sanitærutstyr og innredning

Vurdering av avvik:

- Det er ikke påvist tilfredsstillende løsning for å synliggjøre lekkasje fra innebygget sistene.

For å oppnå TG 1 må avviket utbedres.

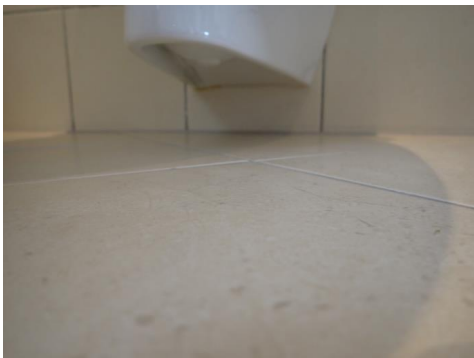
1. ETASJE > BAD 2

! TG 1 Ventilasjon

Boligen har vifte som trekker ut luft via våtrom og tilluft kommer via ventiler i oppholdsrom.

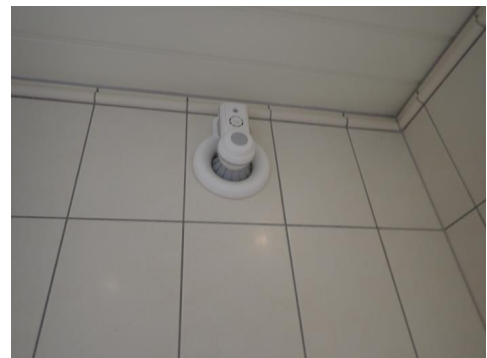
1. ETASJE > BAD 2

! TG 1 Tilliggende konstruksjoner våtrom

Hulltaking er foretatt og ingen unormale forhold er avdekt. Hulltaking er en stikk kontroll ett sted. Kontrollen kan ikke utelate fuktskader andre steder i rommet.

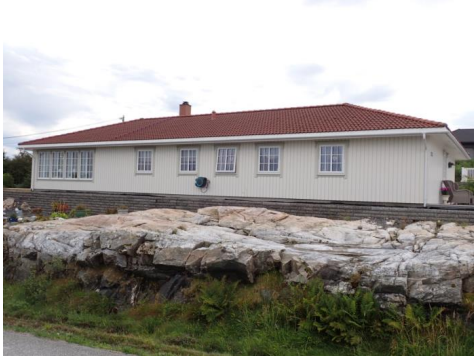
TG 0 Terrenghforhold

Tomten er flat, og er opparbeidet med plenareal, beplantning og store arealer med markterrasser og grus
