# Tilstandsrapport

Boligbygg med flere boenheter

Ysteriveien 5B H0101, 3618 SKOLLENBORG

Rapportdato: 14.01.2026

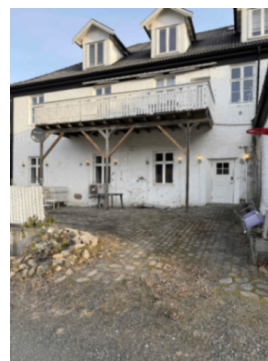
Bildet viser uteplassen.

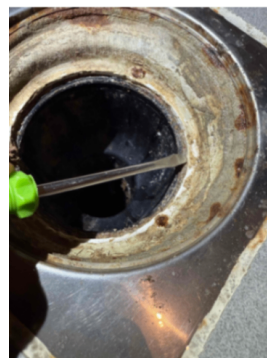
ETASJE > BAD

- Det er viktig å merke seg at levetiden til en membran varierer basert på kvalitet, installasjon og bruk. Eldre membraner kan bli sprø og sprekke opp, noe som fører til at de mister sin vanntettende funksjon. Dette kan resultere i vannlekkasjer gjennom vegger og gulv og fuktskader.
- Tiltak:

Det bør gjennomføres nærmere undersøkelse. Konsekvensen av dagens løsning er økt risiko for lekkasjer og fuktskader i konstruksjonen, da utførelsen vurderes som usikker.

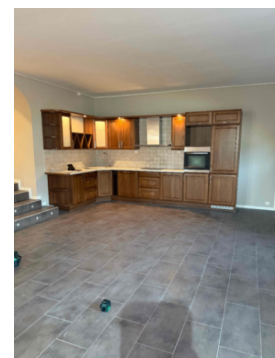
Dersom dette ikke utbedres, er det risiko for ytterligere vannlekkasjer, fuktskader og følgeskader på omkringliggende konstruksjoner.

Bildet viser kjøkkenet.

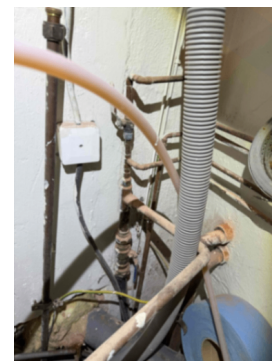
Bildet viser kobberør

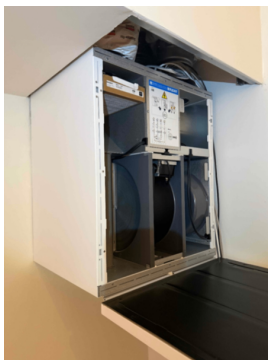
Det bør etableres mulighet for overstrømming, for eksempel ved å montere ventil eller tilstrekkelig dørspalte, slik at luften kan sirkulere mellom rommene.

Konsekvensen av manglende tiltak er redusert luftkvalitet, risiko for fuktproblemer og dårlig inneklima.

Bildet viser ventilasjonsanlegget.

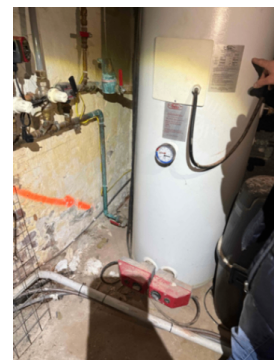
Tiltak må ses i sammenheng med vannbåren varme.

**Kostnadsestimat: 100 000 - 200 000**

Bildet viser kombibereder.

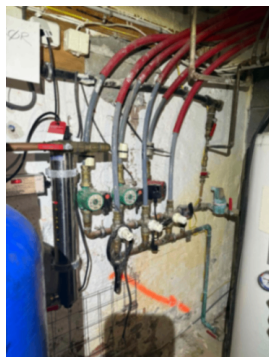
Tiltak må ses i sammenheng med kombibereder.

Bildet viser sirkulasjonspumper for gulvvarmen som er plassert felles tekniske rommet.

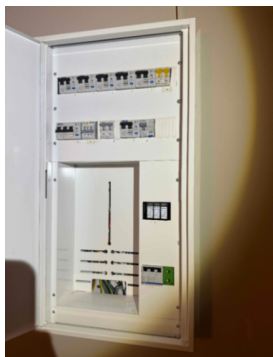
**Ja** Det er påvist kabler innvendig og utvendig på fasaden utenfor leiligheten som ikke er tilstrekkelig festet og/eller avsluttet, samt ufullstendig dokumentasjon på utført el-arbeid. Det anbefales derfor en el-kontroll av boligen.

Bildet viser sikkringskapet.
