Trollheggvegen 20, 2836 BIRI

**Enebolig med fin utsikt på Honne.
Oppussingsbehov. Sokkelleilighet.
4 soverom.**

Befaringsdato: 11.05.2026

Tilstandsrapport

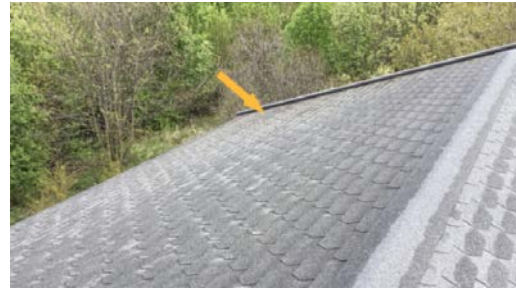
- Taktekking: Avvik: Taktekking er delvis mosegrodd, anbefales fjernet fordi det forkorter levetiden til tekkingen. Taktekkingen er besikket fra bakkenivå, takstige og innvendig i bolig da det ikke var godkjent sikringsutstyr for arbeid på tak på befaringen. Shingel er ikke lagt som anbefalt inn mot luftelyre.

Delvis mosegrodd ene siden av taket.

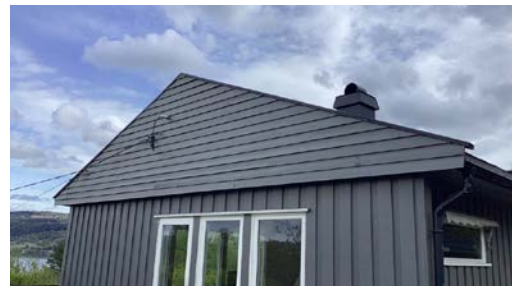
Avvik: Det er ingen eller liten lufting i nedre kant av kledning mot grunnmur. Eksakt tilstand kan ikke sjekkes uten bygningsmessige inngrep. Eldre trevegger som her kan erfaringsmessig ha skjulte skader, spesielt over grunnmuren og under vinduer. Utvendig kledning er ikke luftet. Det er observert åpninger i utvendig komplettering som øker risikoen for at mus kan komme inn. Kledning er ført ned på vannbrett, risiko for fuktopptrekk. Det tas spesifikt forbehold om at deler av bygningsdelen er skjult, har en alder som øker sannsynligheten for skjulte feil og har brukt opp mye av sin forventede brukstid. Noen sprukne panelbord. Deler av kledning er modent for utskifting.

Deler av kledning bærer preg av slitasje og er modent for utskiftning.

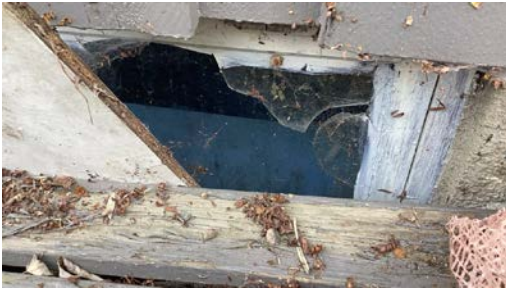
Knust kjellervindu.

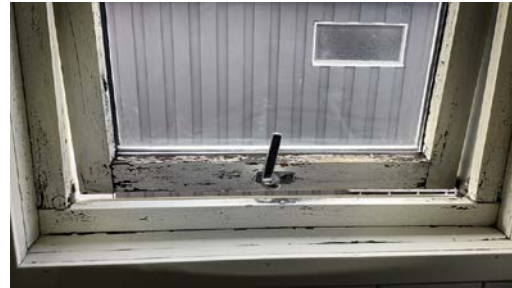
Vinduer bærer preg av slitasje.

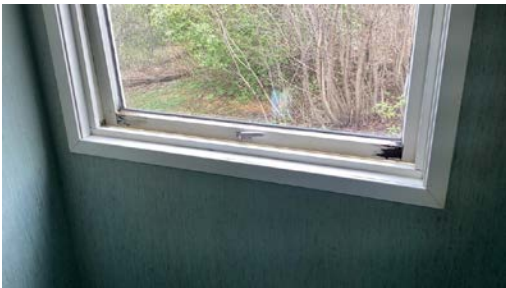
Vinduer bærer preg av slitasje.

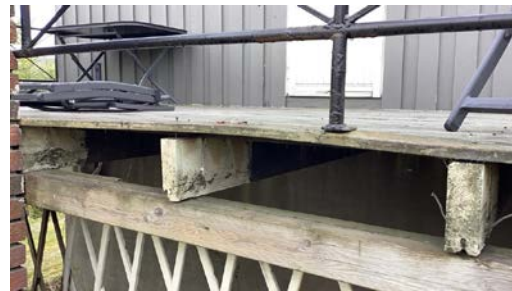
Skjevheter registrert. Konstruksjonen er av forenklet type og særlig utsatt for påvirkning fra vær og vind. Dette medfører økt behov for regelmessig ettersyn og vedlikehold for å sikre tilstrekkelig beskyttelse mot fukt, råte og andre skader. Manglende vedlikehold kan redusere levetiden og øke risikoen for skader på bygningsdelen. Flassing på overflate. Spredte råteskader. Tilstandsgrad gitt pga. nevnte forhold.

Skjevheter.

Det bør gjennomføres regelmessig ettersyn og nødvendig vedlikehold for å utbedre skjevheter, flassing og råteskader, samt for å sikre tilstrekkelig beskyttelse mot fukt og videre forringelse. Dersom tiltak ikke iverksettes, øker risikoen for ytterligere skader, redusert levetid og kostbare utbedringer på sikt.

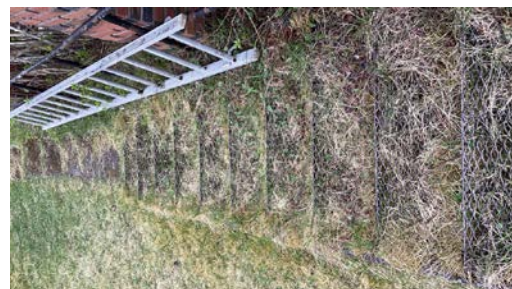
Behov for vedlikehold.

Det bør utføres nødvendig vedlikehold og utbedring av slitasje på trappen for å forhindre ytterligere forringelse og redusere risiko for skader eller ulykker. Manglende tiltak kan føre til økt slitasje, svekket sikkerhet og behov for mer omfattende reparasjoner på sikt.

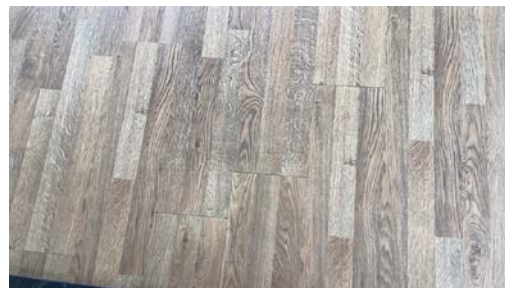
Misfarging på overflater. Gulv er feilmontert enkelte steder. Knirk i gulv enkelte steder. Spor av mus registrert, ukjent omfang. Dette punktet må også ses i sammenheng med "Rom under terreng". Punktskader på overflater. Boligen er ikke røykfri. Tilstandsgrad gis pga. nevnte forhold.

Gulv er feilmontert enkelte steder, endeskjøter er ikke tilstrekkelig forskjøvet.

Overflater med misfarging, feilmontering og punktskader bør utbedres eller skiftes for å sikre tilfredsstillende funksjon og estetikk. Knirk i gulv bør undersøkes nærmere og utbedres for å unngå videre skade og redusert komfort. Spor av mus må følges opp med grundig inspeksjon og eventuelle tiltak for å hindre skadedyr, da dette kan medføre helseisiko og skade på bygningskonstruksjoner. Manglende utbedring kan føre til ytterligere forringelse av overflater, økt vedlikeholdsbehov og potensiell skade på underliggende konstruksjoner. Kostnadsestimatet er basert på en vurdering av utbedring av overflater. Det anbefales å innhente pristilbud fra relevante utførende firmaer for å få et mer presist estimat, da kostnadene kan variere avhengig av valgt leverandør og løsning.

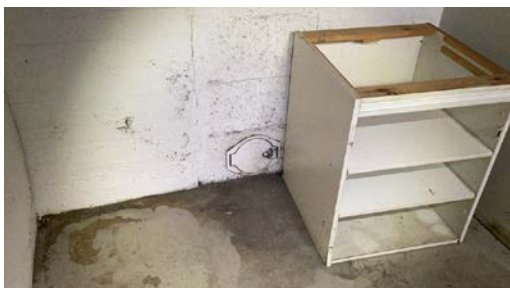
Feieluke i underetasje.

Det anbefales at en fagkyndig foretar en grundig kontroll av ildstedet og skorsteinen for å avdekke eventuelle skjulte feil og vurdere nødvendige utbedringer. Konsekvensen av å ikke utbedre sprukne plater i vedovnen kan være redusert sikkerhet, økt risiko for brann og dårligere funksjon på ildstedet.

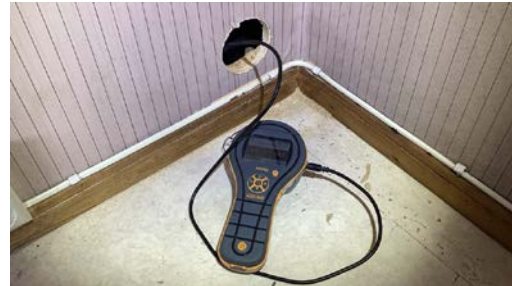
- Det er påvist indikasjoner på noe fuktgjennomtrenging i kjellergulv.
- Det er påvist indikasjoner på noe fuktgjennomtrenging inn i kjellermur.

Fuktmåling ble foretatt, jeg målte tørre verdier i konstruksjon.

Det bør gjennomføres ytterligere undersøkelser og eventuelle utbedringer for å redusere risikoen for fuktskader og skjulte råteskader i kjellerkonstruksjonen. Manglende tiltak kan føre til økt risiko for skjulte skader, redusert levetid på konstruksjonen, samt potensielle helseproblemer knyttet til fukt og råte. Det anbefales også å overvåke området jevnlig og vurdere tiltak mot skadedyr, da det er registrert spor av mus. Det tas spesifikt forbehold om at kostnadsestimatet i denne rapporten kun er et estimat på hva en ytterligere kontroll kan koste. Det må påregnes høyere kostnader til evt. utbedringer.

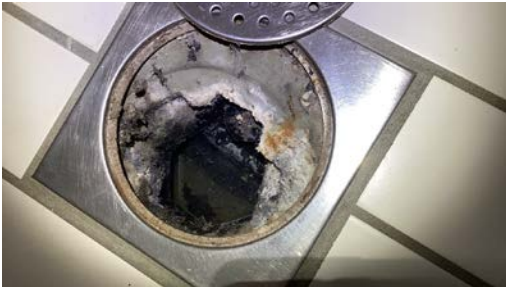
Hulltaking er ikke foretatt da rommet må påregnes oppgradert og det er funnet avvik i våtsone. Med bakgrunn i at våtrommet er ca. 36 år, eldre våtrom erfaringsmessig er utsatt for lekkasjer og påviste avvik må våtrommet påregnes oppgradert. Det er blant annet avvik på membran, ventilasjon, innredning og overflater. Våtrommet er gitt en samlet vurdering på grunn av en tilstand som gjør at våtrommet ikke tåler dagens normale bruk. Forhold rundt overflater, gulv, sluk, membran/tettesjikt, sanitærutstyr og ventilasjon er allikevel vurdert slik det skal i forskriften, men under samme punkt. Tilstandsgrad gitt pga. nevnte forhold.

Sluk.

Dersom tiltak ikke gjennomføres, er det økt risiko for lekkasjer, fuktskader og redusert levetid på konstruksjonen, noe som kan medføre kostbare reparasjoner. Kostnadsestimatet er vurdert ut fra full oppussing av hele våtrommet.

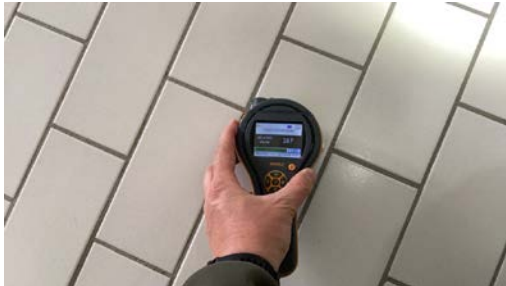
Referansesøk.

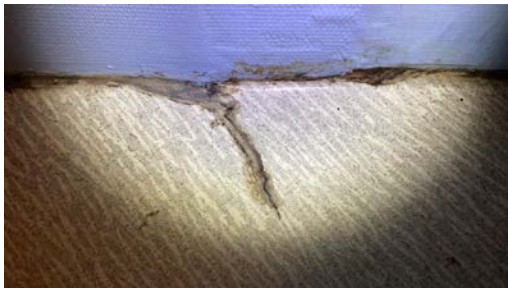
Hulltaking er ikke foretatt da rommet må påregnes oppgradert og det er funnet avvik i våtsone. Fortsatt bruk av våtrommet frarådes pga. påviste avvik. Det er blant annet avvik på membran, ventilasjon, innredning, overflater og fall. Våtrommet er gitt en samlet vurdering på grunn av en tilstand som gjør at våtrommet ikke tåler dagens normale bruk. Forhold rundt overflater, gulv, sluk, membran/tettesjikt, sanitærutstyr og ventilasjon er allikevel vurdert slik det skal i forskriften, men under samme punkt. Tilstandsgrad gitt pga. nevnte forhold.

Sprekt belegg.

Våtrommet bør totalrenoveres for å oppfylle dagens krav til funksjon og sikkerhet. Dersom tiltak ikke gjennomføres, er det risiko for fuktskader, redusert brukstid og ytterligere forringelse av konstruksjonen. Fortsatt bruk av våtrommet frarådes inntil nødvendige utbedringer er utført. Kostnadsestimatet er vurdert ut fra full oppussing av hele våtrommet.

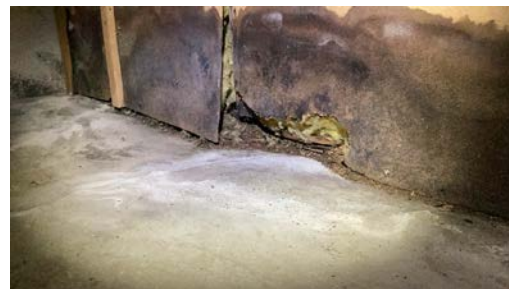
Råte observert i vegg bak dusjsone.

Det bør iverksettes nødvendige tiltak for å utbedre påvist fuktskade, for å unngå videre skadeutvikling som kan føre til mugg, råte og svekkelse av konstruksjonen. Videre overvåkning og eventuelt ytterligere undersøkelser anbefales for å sikre at skaden ikke utvikler seg. Kostnadsestimat må ses i sammenheng med "Generell".

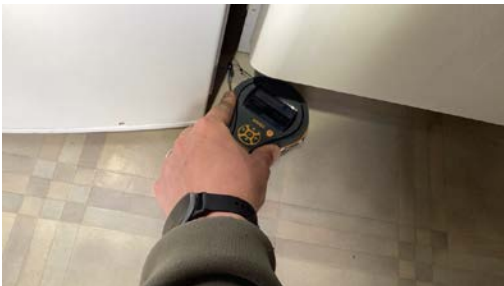
Ved bruk av fuktindikator registrerte jeg ingen unormale verdier.

Kjøkkeninnredningen bør vurderes oppgradert eller vedlikeholdt for å redusere risikoen for ytterligere slitasje og funksjonssvikt. Det anbefales å montere komfyrvakt for å øke brannsikkerheten. På grunn av alder og begrenset inspeksjonsmulighet bør det påregnes risiko for skjulte feil eller skader bak og under innredningen, noe som kan medføre uforutsette kostnader ved fremtidig oppgradering eller reparasjon.

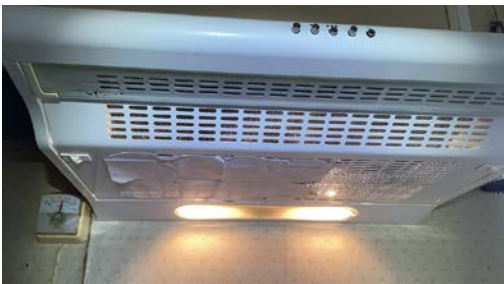
Ved test av avtrekksvifte som beskrevet i NS3600, fungerte viften som tiltenkt.

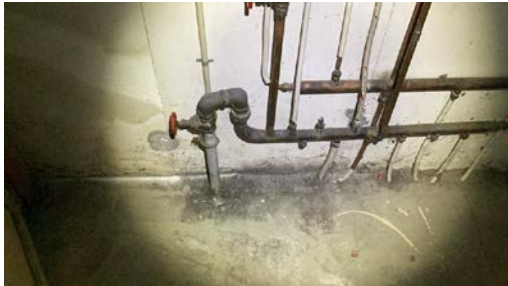
Stoppekran i underetasje.

Det bør gjennomføres tiltak for å sikre vannskadesikkert røropplegg og bedre innfesting av rør, samt vurdere utskiftning av eldre rør for å redusere risiko for lekkasjer og redusert vanntrykk. Konsekvensen av manglende tiltak er økt fare for vannskader, plutselige lekkasjer og driftsavbrudd, samt at skjulte feil kan forbli uoppdaget på grunn av rørens alder og skjulte føringer.

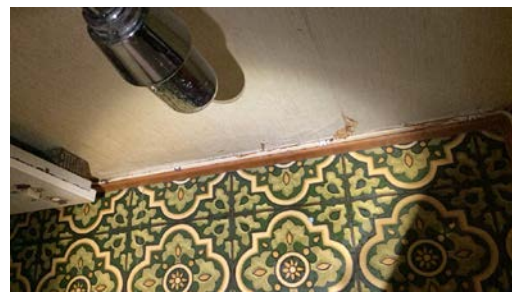
Drypper fra vannlås på toalettrom i 1. etasje.

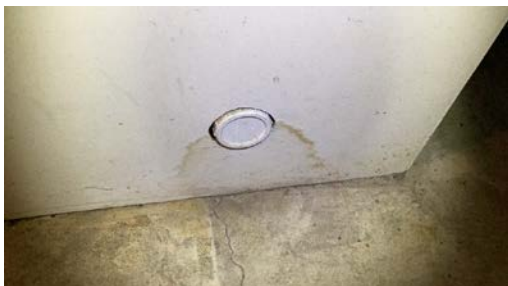
Stakeluke i underetasje.
