Åsplundvegen 8, 2070 RÅHOLT

**Enebolig over 2 plan, 4 verandaer med utsikt, 3 soverom, Kjeller m/ egen inngang, dobbelgarasje og nærhet til kollektiv!**

# Tilstandsrapport

Befaringsdato: 24.03.2026

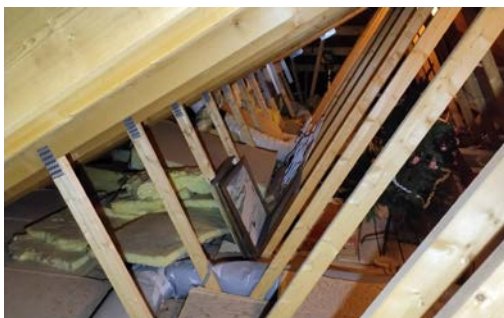
Loft

Ved gjennomføring fra ventilsjonsanlegget på loftet og ned til bad, vaskerom og kjøkken er det fuktskjolder rundt ventilen på takbekledningen på rommene.

Det ble målt med fuktmåler og ingen fukt ble oppdaget.

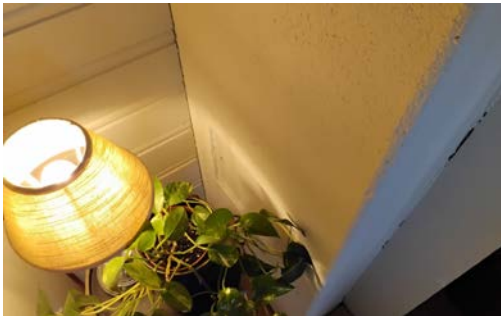
#### Vurdering av avvik:

Bilde av sotluke

- Det må foretas tiltak for å lukke avviket.
- Det anbefales å montere ildfast plate under luker på pipe.

Kostnadsestimat: Under 20 000

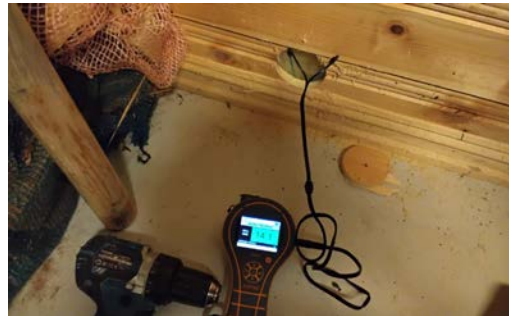
Det ble gjort hulltaking i påforet yttervegg i kjeller.  
Påforingen er av innvendig panel, dampspærre, isolasjon og murvegg ytterst.  
Det ble ikke målt fukt i svill, kun helt ytterst mot mur.  
Årsaken er ukjent.

Måling ned i svill

Det bør gjennomføres ytterligere undersøkelser for å avdekke årsaken til de forhøyede fuktverdiene i påforet vegg mot mur.  
Forhøyede fuktverdier kan føre til utvikling av råte og mugg, noe som kan skade konstruksjonen og redusere innneklimaets kvalitet.  
Tiltak bør vurderes for å hindre videre fuktinntrengning og eventuelle følgeskader.

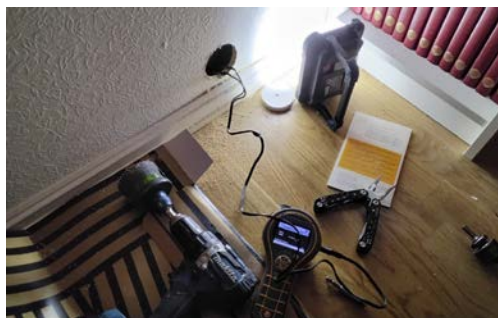
Hulltaking er foretatt uten å påvise unormale forhold.  
Hulltaking er foretatt i vegg fra soverom til bak dusjsone.
