# Tilstandsrapport

Fritidsbolig

Svarttjernvegen 51, 3528 HEDALEN

Befaringsdato: 25.06.2025

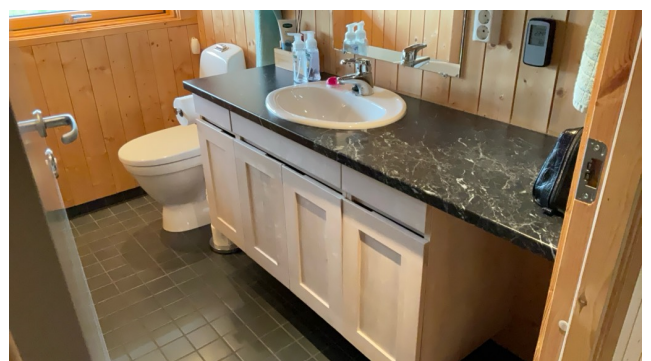
ETASJE > BAD

## ! TG 1 Sanitærutstyr og innredning

Det er innredning med integrert servant, hvitmalt fronter skuffer/ dører. Videre er det gulvmontert wc og dusjvegg montert på vegg ved dusj.

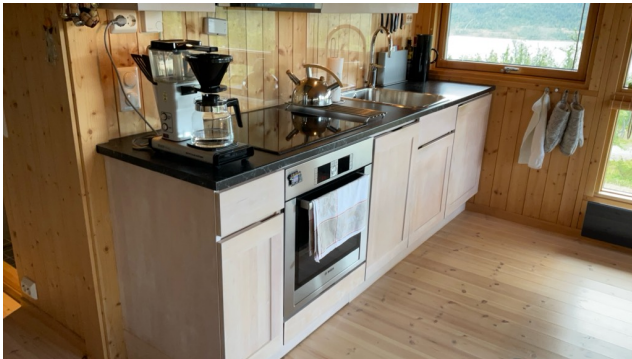
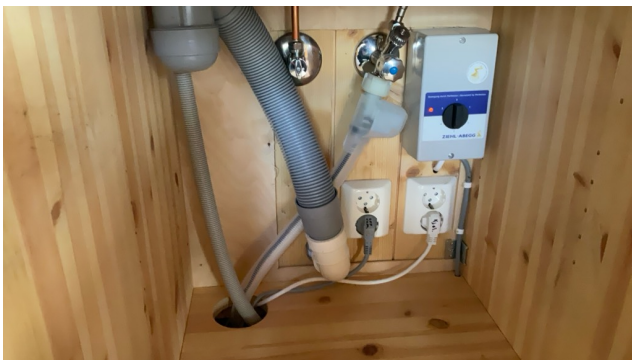
### ETASJE > STUE/KJØKKEN

Kjøkkeninnredningen består av skrog og fronter av heltre furu. Benkeplate består av laminert plate med nedfelt koketopp og vask. Glassplate på vegg over benk. Integrerte hvitevarer med oppvaskmaskin, kjøleskap, komfyr og platetopp. Noe behov for justering av dører.

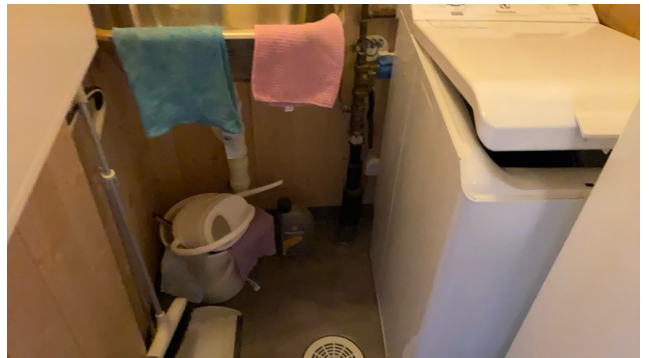
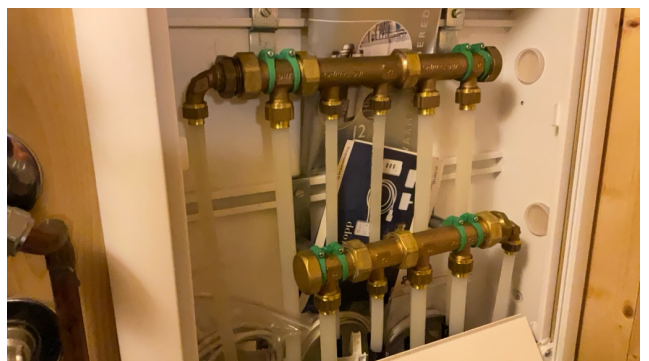
#### TG 1 Vannledninger

Bygget har vannrør med rør i rør system med koblingsskap med drenering til gulv med belegget og sluk.  
Ikke synlige lekkasjer eller skader ved befaringen. Noe utenpåliggende kobberrør i teknisk rom.  
Det er montert Waterguard under kjøkkeninnredning.

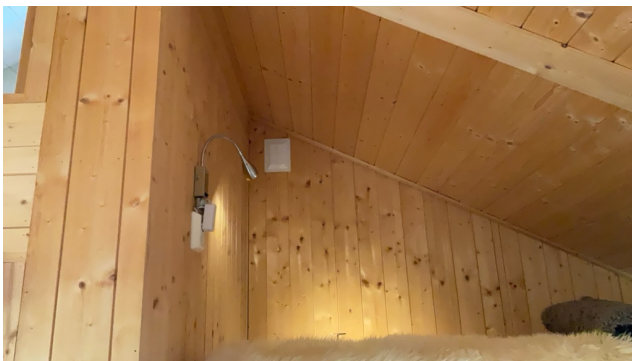
## ! TG 1 Ventilasjon

Bygget har naturlig ventilering med ventiler og luftvinduer.

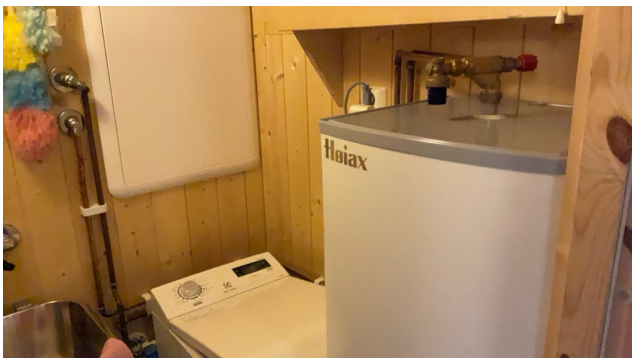
## ! TG 1 Varmtvannstank

Varmtvannstank av type Høiax er plassert i teknisk rom. Størrelse ca 150 liter.

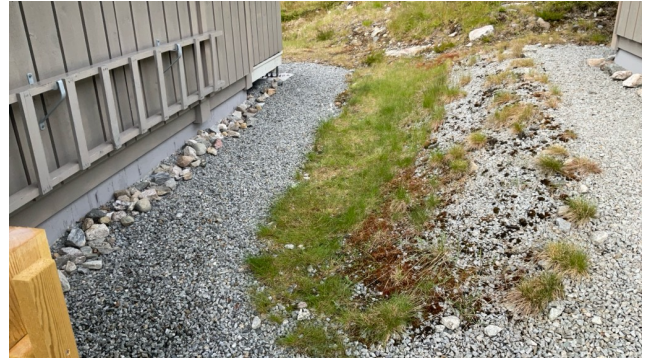
Justering av terreng vil være vanskelig da uthus er plassert rett i overkant av terreng som heller mot hytte. Ved normale forhold vil eksisterende løsning være tilstrekkelig. Forholdet holdes under oppsikt ved snøsmelting og store nedbørsmengder for vurdering av behov for tiltak.
