Nygårdstunet 16, 2850 LENA

**Rekkehus med sentral beliggenhet  
på Lena - lyst og trivelig - 3  
soverom - garasjeplass -  
gangavstand til fasiliteter.**

| Tilstandsrapport ..... | 49 |

Befaringsdato: 18.08.2025

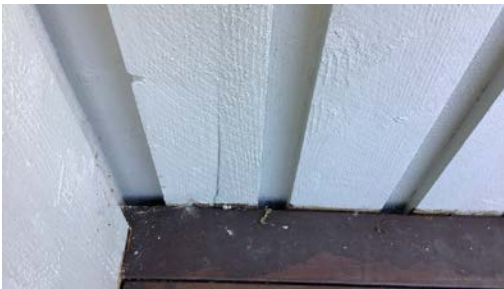
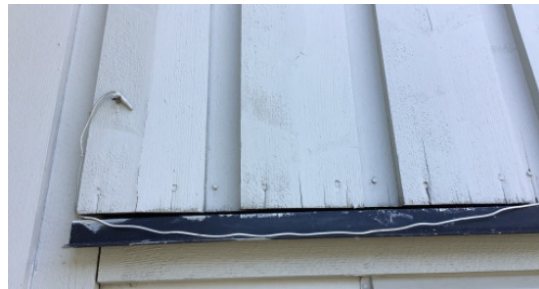
- Kledning bærer stedvis preg av elde og slitasje.
- Sprekker nederst på kledning er registrert. • Det er observert glipper/åpninger i overganger/lufting i veggkonstruksjon der skadedyr kan komme inn.

- Tiltak:
- Deler av veggkonstruksjon er kledd inn og der kan være risiko for skjulte skader i veggen som ikke er mulig å avdekke uten fysiske inngrep. • Vedlikeholdsarbeider må påregnes.
- Det er ikke behov for strakstiltak. Åpninger i veggkonstruksjonen kan føre til at skadedyr etablerer seg, noe som kan skade bygningsmaterialer og medføre reparasjonskostnader. Det anbefales å følge med på tilstanden og tette glipper/åpninger over 6 mm for å hindre inntrengning. Ved utbedring må lufting av konstruksjonen ivaretas. • Overflatebehandling av endeved/kledning, evt utskifting av skadet kledning. Bygningsdelen krever jevnlig vedlikehold.

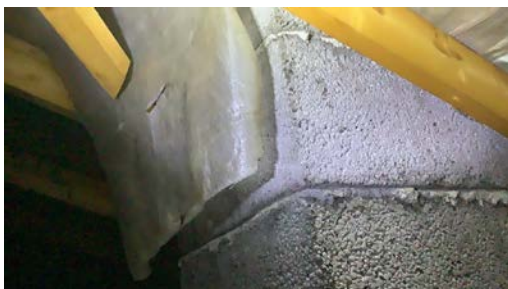
- Det er påvist lekkasje rundt gjennomføringer i takflaten.
  - Isolasjon dekker delvis lufting mot raft.
  - Dårlig lufting og luftlekkasjer kan erfaringsmessig gi kondensskader og isdannelser på den kalde årstida.

Utett undertak rundt gjennomføringer.

- Det anbefales å føre jevnlig tilsyn med takkonstruksjon, spesielt ved større nedbørsmengder og/eller snøsmelting. Gjennomføringer i tak må kontrolleres for å kartlegge årsak til misfarging/fuktmerker. Lufting/ventilering bør forbedres.

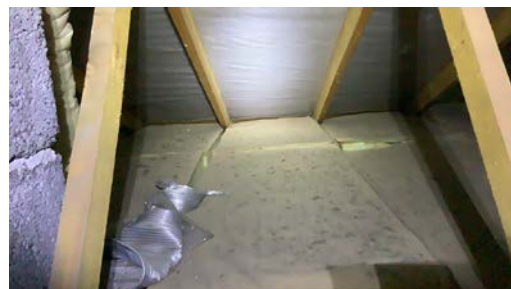
Isolasjon dekker delvis lufting fra raft

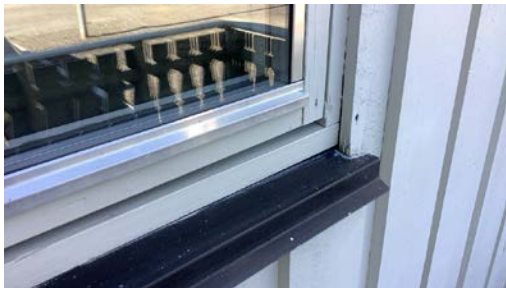
Omramming rundt vinduer er ført ned på beslag, risiko for fuktopptrekk i treverket. Det ble ikke observert eller opplyst om punkterte isolerglass. Pga. temperatur og lysforhold kan dette være vanskelig å oppdage. Alder på vinduer tilsier at punktering kan forekomme selv om det ikke ble avdekket ved befaringen. Værslitte karmen utvendig. Enkelte vinduer har kondensmerker. Mer enn halvparten av forventet brukstid på vinduer er oppnådd, eller nært forestående.

Vedlikeholdsarbeider må påregnes. Oppgraderinger/utskiftninger bør påregnes. Konsekvens av avviket/eldre vinduer/dårlige vinduer, gir en fremtidig kostnad på fornyelse/vedlikehold. Eldre isolerglass medfører økt forbruk av energi til oppvarming. Varmetap fra vinduer kan forårsake at varm luft stiger inn på kaldtloft og er med på å skape kondens og ising på taktro i den kalde årstiden.

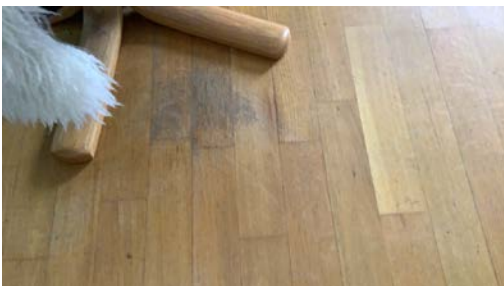
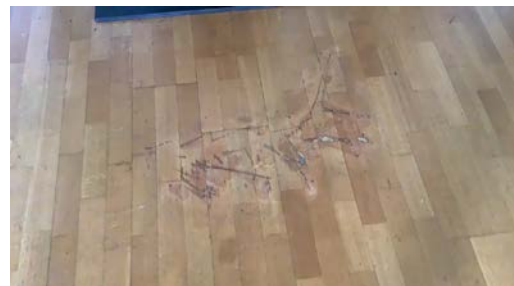
- Det er avvik:
- Bruksmerker, riper, hull etter bildeinnfesting, tv og møbler er påregnelig på alle overflater.
- Det er påvist ripe i parkett/laminatgulv.

Parkett i stue.

- Overflater må utbedres eller skiftes.
- Avhengig av bruksmønster og krav til estetikk av kjøper kan det være påregnelig med utskiftning/utbedringer. Avviket er å anse som et kosmetisk avvik.

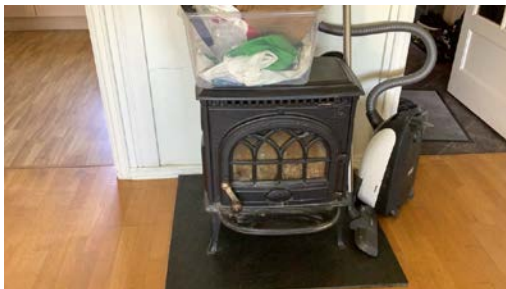
Ildfast plate er for kort på gulvet under ildstedet. Dette er en anbefaling, men ikke et krav. Sprekker i maling/puss på pipe. Røykrør har kort avstand brennbart materiale.

Peisovn i stue 1. etasje.

Det må gjennomføres ytterligere undersøkelser. Innhent dokumentasjon.

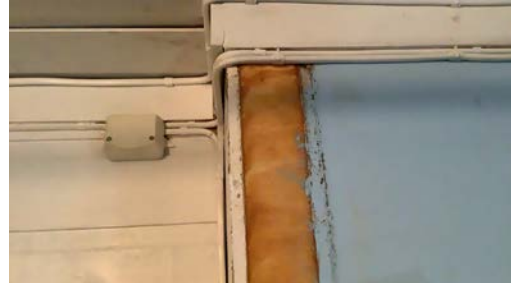
Deler av vegg under terreng er skjult og har en alder som øker sannsynligheten for skjulte feil. Bygningsdelene har oppnådd mye av sin forventede brukstid. Tilstandsgrad gitt pga. nevnte forhold. Multimur er å betrakte som en risikokonstruksjon, det vil si en konstruksjon som erfaring viser at har høy skadefrekvens med økt risiko for fukt og råteskader. Småskader på grunn av fuktbelastning.

Multielement.

Det er ikke registrert synlige avvik som tilsier at man må påregne umiddelbare tiltak, men da deler av konstruksjon er kledd inn anbefaler jeg ytterligere undersøkelser. Da drenering ikke er oppgradert siden byggeåret er det viktig å følge med på konstruksjonene. Kjeller er innredet etter byggeåret, og dette endrer forutsetningene for konstruksjonene. Det er påregnelig med tiltak utvendig i form av drenering/isolering av grunnmur. Ytterligere undersøkelser anbefales. Det er viktig å følge med på konstruksjonene jevnlig. Ikke registrert avvik som krever strakstiltak, men det kan ikke utelukkes at det er avvik i lukkede konstruksjoner som ikke er inspisert.

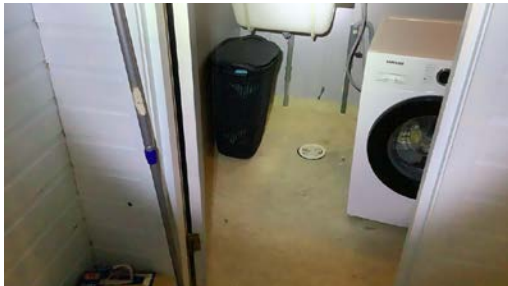
Vaskekjeller.

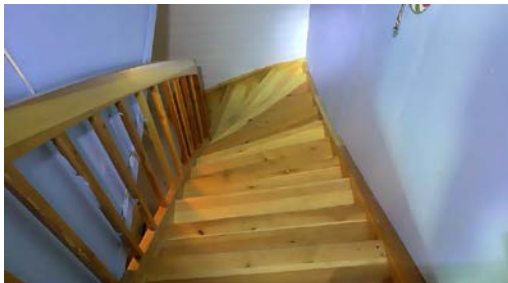
Trapp til kjeller.

Selv om nye krav ikke har tilbakevirkende kraft anbefales det at trapper sikres iht. dagens krav. Håndløper bør monteres, men det var ikke krav på byggetidspunktet. Det anbefales å montere list under trappestrikk.

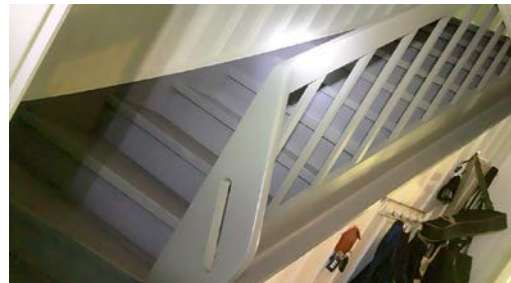
Trapp til 2. etasje.

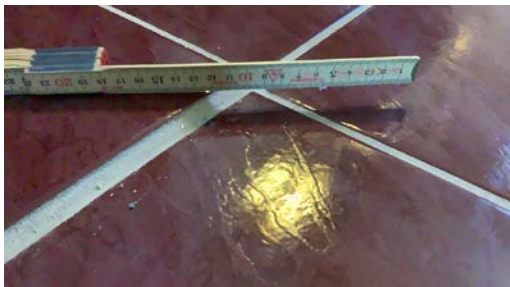
Det er lagt en flis ovenpå en annen flis i hjørnet, ukjent årsak.

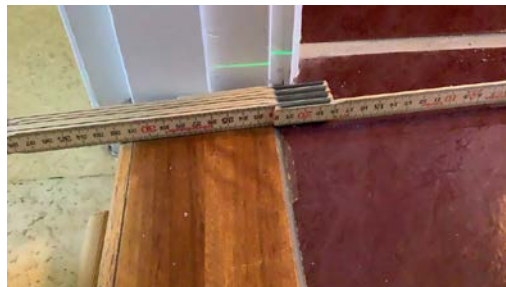
Det er ikke membran i oppkant ved dørterskel.

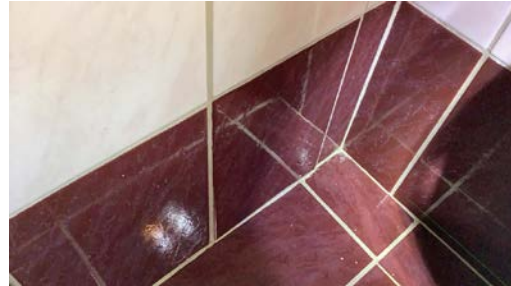
- Det er avvik:
- Det er vindu i våtsonen.
- Sprang i enkelte flisfuger.
- Det er ufagmessig utførelse av overflate.

Sprang mellom flis i dusjsonen.

- Vindu er beskyttet mot fuktpåkjenning, men plasseringen i våtsone kan føre til vanninntrengning i konstruksjonen.
- Det er ikke behov for straktiltak, men om bruker har andre brukskrav eller krav til estetikk kreves det utbedring eller utskifting. Skader/følgeskader i konstruksjon kan være en konsekvens av ufagmessig utførelse. Det anbefales derfor å følge med på tilstand til våtrommet.

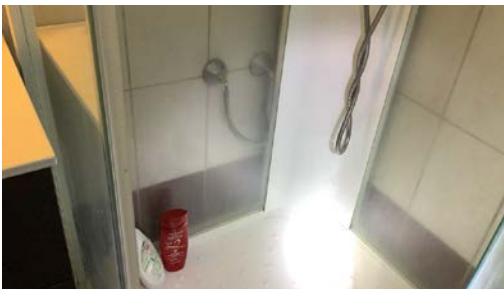
Det har tidligere vært badekar.

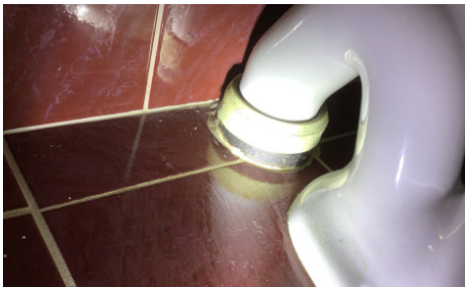
Ingen synlig membran rundt røroppstikk i gulv

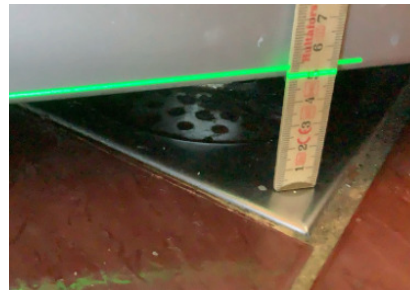
- Det er avvik:
- Gulvet har ikke tilstrekkelig fall mot sluk.
- Det er ikke tilstrekkelig sikring av lekkasjevann ved dørterskel.
- Det er ufagmessig utførelse av overflater.

- Ved eventuell lekkasje er det fare for at vann ikke føres til sluk. Fuktskader på konstruksjon kan oppstå. Gulvet skal avgrenses av en oppkant med vanntett sjikt på minst 25 mm på alle sider, unntatt mot døråpning der oppkanten må være minst 15 mm over ferdig gulv. Oppkant ved døråpning er under 15mm over ferdig gulv.

Det er begrenset tilgang til sluket. Det er totalt 10mm fall til sluk, og det er ikke oppkant ved dør.

- Det er ikke behov for straktiltak, men om bruker har andre brukskrav eller krav til estetikk kreves det utbedring eller utskifting. Skader/følgeskader i konstruksjon kan være en konsekvens av ufagmessig utførelse. Det anbefales derfor å følge med på tilstand til våtrommet.

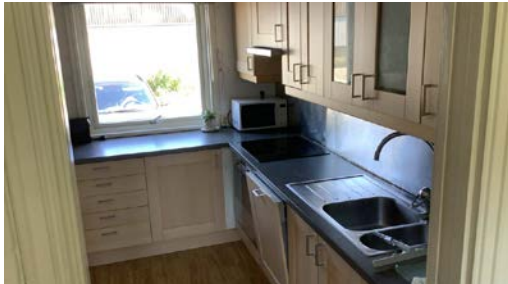
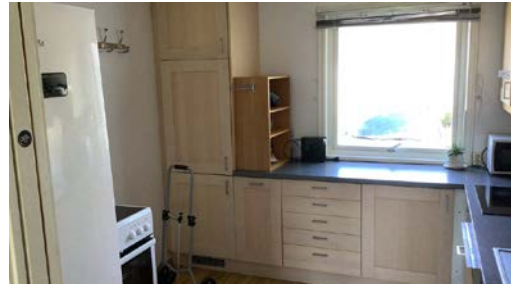
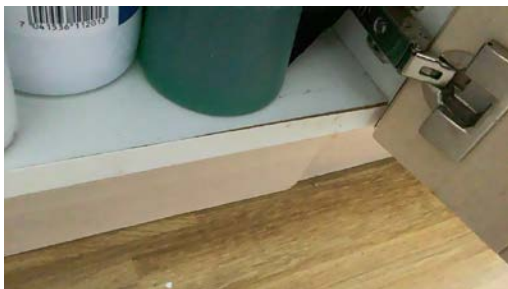
Fuktskjolder/svelling i bunnplate i benkeskap. Komfyrvakt anbefales etablert. Enkelte slitasjer/skader er registrert. Ved bruk av fuktindikator registrerte jeg ingen forhøyede verdier.

Det er svelling av bunnplate i underskap.

Avhengig av bruksmønster og krav til estetikk av kjøper kan det være påregnelig med utskiftning/utbedringer av kjøkkeninnredningen.
