# Tilstandsrapport

Enebolig

Bjørgabaret 68 , 5709 VOSS

Befaringsdato: 30.01.2026

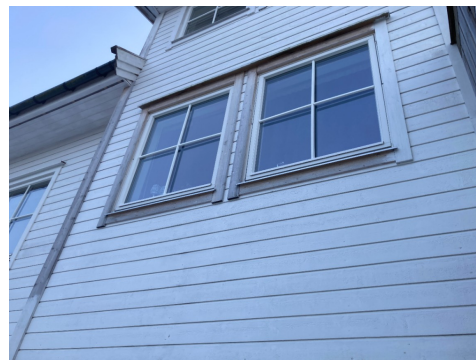
**Vurdering av avvik:**  
• Det er avvik:  
Mangler maling, del i front (vindu/hjørnekjøll)

**Konsekvens/tiltak**  
• Tiltak:  
Male

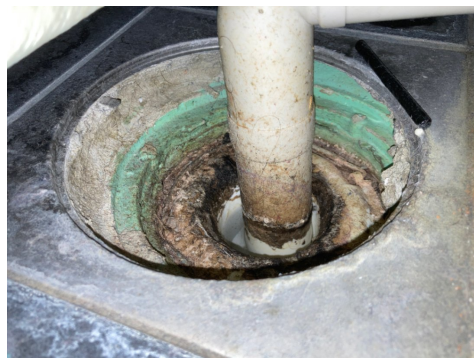
### Vurdering av avvik:

### Konsekvens/tiltak

- Det må gjøres nærmere undersøkelser. Manglende membran/tettesjikt medfører risiko for lekkasjer og fukt i konstruksjonen.

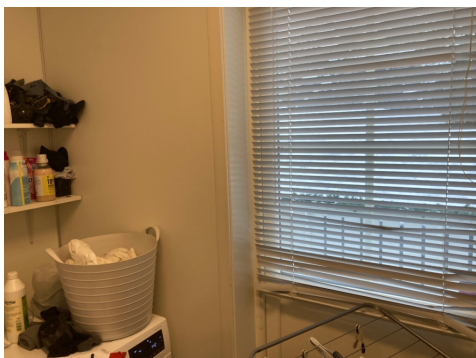
#### Vurdering av avvik:

- Uegnede materialer må fuktbeskyttes/utskiftes.

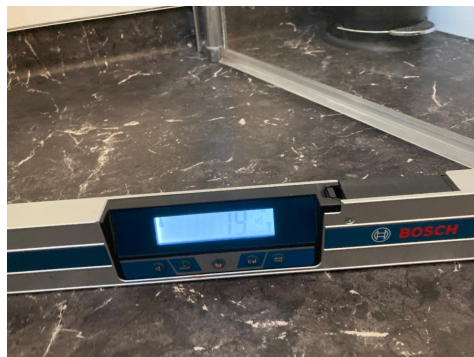
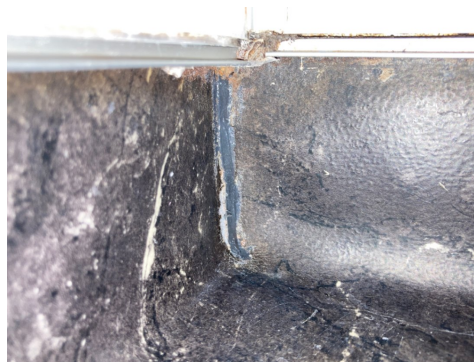
## Vurdering av avvik:

- Sprekker i et vinylbelegg kan føre til at vann trekker ned i gulvkonstruksjonen med påfølgende fukt/råteskader.

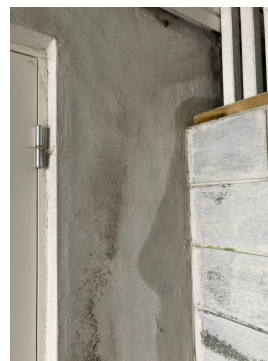
Drenering i grunnen er fra opprinnelig byggeår, utførelse og tilstand er ikke kjent

Eigar opplever at det kjem fukt på muren ved inngangsparti til leilighet om det regner mykje
