# Tilstandsrapport

Enebolig

Åsenveien 6, 1970 HEMNES

Befaringsdato: 16.09.2025

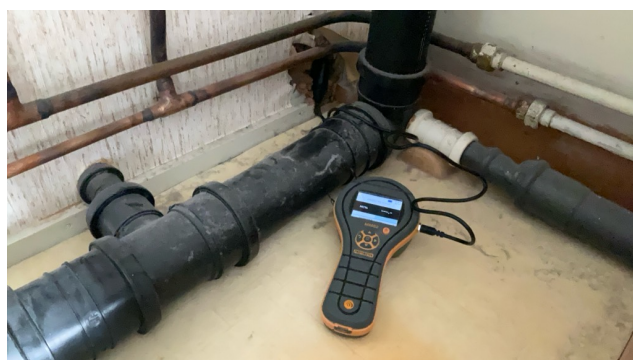
### ! TG 0 Tilliggende konstruksjoner våtrom

Det ble målt med stikkelektroder i treverket og det ble gjort visuell inspeksjon.

Det ble ved målinger og visuell inspeksjon ikke påvist tegn på fuktskader.

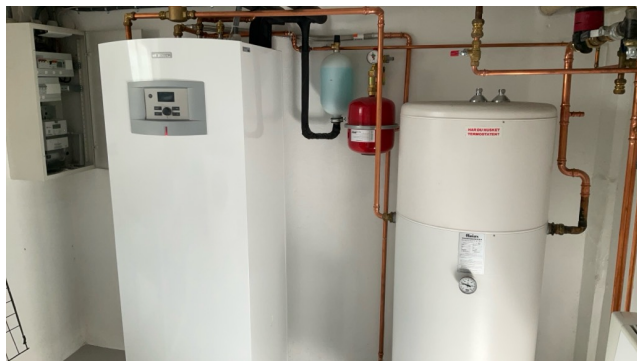
Det er installert bergvarmepumpe. Anlegget ble installert i 2019 iht. eier.

Anleggets tilstand er ikke vurdert, men det var i normal drift på befaringen.
