Åsenveien 6, 1970 HEMNES

**Velholdt og pen enebolig i  
barnevennlige omgivelser -  
Bergvarmeanlegg fra 2019 - 2  
ildsteder - Flere solrike uteplasser.**

# Sammendrag av boligens tilstand

# Tilstandsrapport

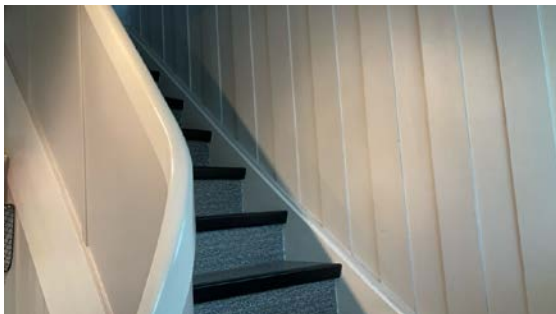
## TO 2 Innvendige trapper - 2

Avvik: Åpninger mellom trinn i innvendig trapp er større enn dagens forskriftskrav. Det mangler håndløper på vegg i trappeløpet. Trappen er uhensiktsmessig smal.

90 graders malt tretrapp mellom 1. etasje og kjelleretasje.

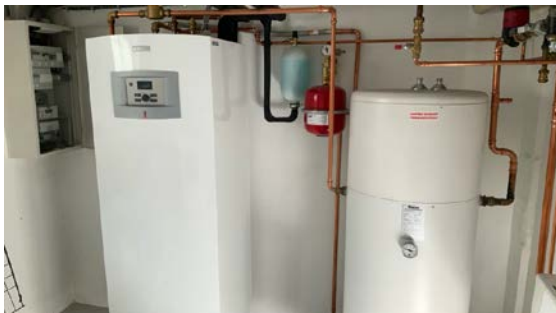
## TO 1 Varmtvannstank

Dobbeltmantlet varmtvannstank på hhv. 120 og 200 liter.

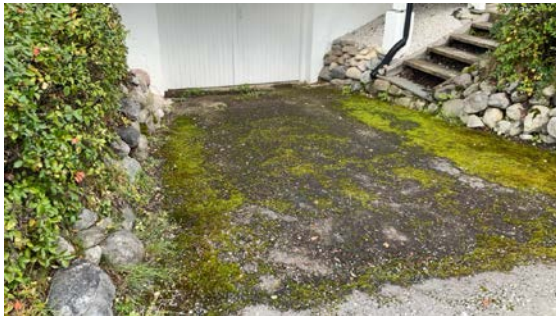
## TG 2 Utvendige vann- og avløpsledninger

Avvik: Mer enn halvparten av forventet brukstid er passert på utvendige avløpsledninger. Mer enn halvparten av forventet brukstid er passert på utvendige vannledninger.

Utvendige avløpsrør er av støpejern og utvendige vannledninger er av jernrør. Fra byggeåret.  
Boligen er tilknyttet offentlig vann og avløp via private stikkledninger.
