**aktiv.**

Åsenveien 6, 1970 HEMNES

**Velholdt og pen enebolig i  
barnevennlige omgivelser -  
Bergvarmeanlegg fra 2019 - 2  
ildsteder - Flere solrike uteplasser.**

Befaringsdato: 16.09.2025

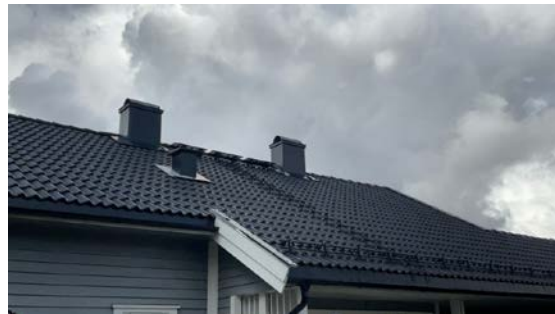
### TG 2 Veggkonstruksjon

Veggene har bindingsverkskonstruksjon fra byggeår. Fasade/kledning har liggende trebordkledning. Yttervegg mot syd/vest og del av vegg mot syd/øst (ved kjøkken og spisestue) ble utvendig etterisolert og påmontert ny trebordkledning 2014 iht. eier.
