Tilstandsrapport

Enebolig

Vest-Torprunden 321, 2870 DOKKA

Rapportdato: 03.02.2025

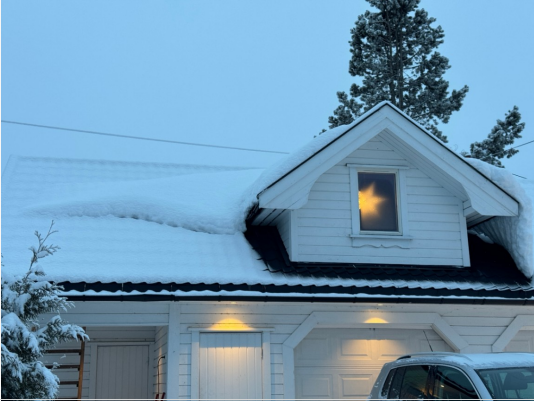
Garasje

Saltakkonstruksjon i tre som er tekket med metallplater. Takteking var dekket med snø ved befaring og er derfor ikke vurdert i sin helhet. Undertak av sutaksplater som har noe fuktmerker, dette kan indikere noe lokal lekkasje. Loftsrom er kledd med sponplater på gulv. Liten veranda utenfor inngang til loftsrom der det er adkomst via trapp av tre som ikke har rekkverk. Rekkverk på veranda er lavere enn dagens krav til rekkverk. El. anlegg i bygningen der det er montert sikringskap på vegg i garasjerom. Det er ikke kursfortegnelse i sikringskap og el. arbeider er utført av eier som er elektrofagmann iht opplyst. TG ikke gitt for tilleggsbygning og denne er ikke vurdert på likt nivå med hovedbygning med tanke på tilstand. Ytterligere feil utover det som er opplyst kan derfor forekomme.
