Vest-Torprunden 321, 2870 DOKKA

Innholdsrik og meget innbydende enebolig med god beliggenhet på Vest-Torpa - stor garasje - romslig tomt.

Befaringsdato: 23.01.2025 Rapportdato: 03.02.2025 Oppdragsnr.: 20279-1723 Referansenummer: SQ9842

Autorisert foretak: Lie Bygg & Takst AS

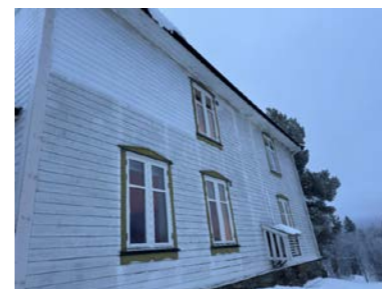
Behov for overflatebehandling av yttervegge

Overflatebehandling av panel må påregnes.

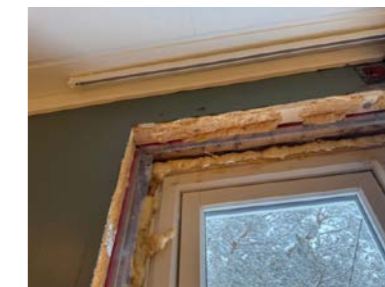
Ikke montert utføring og lister på vindu

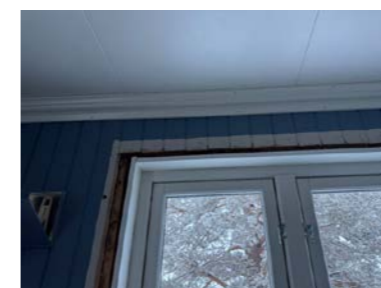
Ikke montert lister

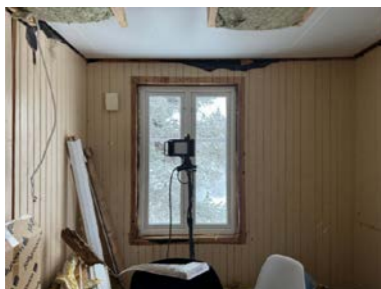
Soverom under oppussing

Fullføring av påbegyndte arbeider samt oppussing av slitte/eldre overflater må påregnes som nært forestående.

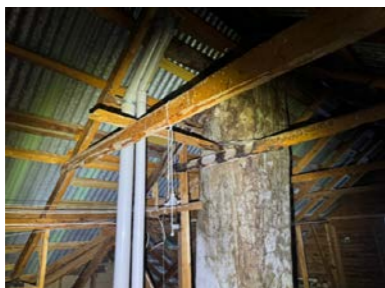
- Det er påvist sprekker og/eller riss i pipe.

En del bekkutslag observert på pipe ved befarings samt noe rennemerker. Dette indikerer kondensering/påbegynnende lekkasje.

Bekkukslag på pipe

- Tidspunkt for piperehabilitering nærmer seg.

Det bør foretas nærmere undersøkelser av pipeløp grunnet alder. TG satt ut fra nevnte punkter og alder.

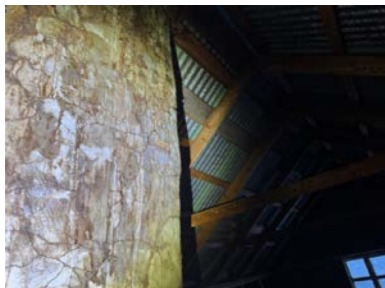
Løs puss

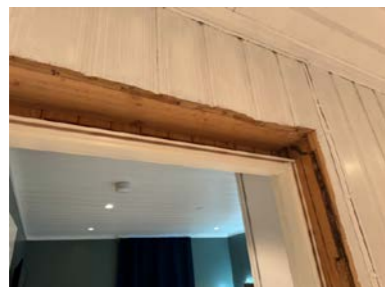
- Det er påvist avvik som tilsier at det bør foretas tiltak på enkelte dører.

Ikke montert utføring og lister på dør til soverom

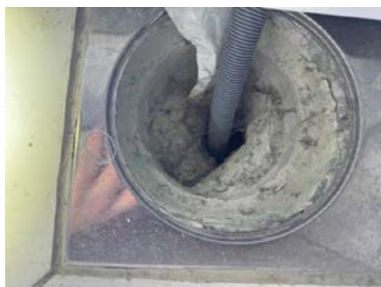
1. ETASJE > VASKEROM

- Det er påvist at noen fliser har bom (hulrom under).
- Det er påvist avvik i fallforhold til sluk i forhold til krav i forskrift på byggetidspunktet.

Fallforhold er målt til ca 1 cm fra gulv ved terskel til sluk og det er ingen oppkant ved terskel. Dette kan medføre at evt. lekkasjevann ikke ledes til sluk.

Sluk i rommet

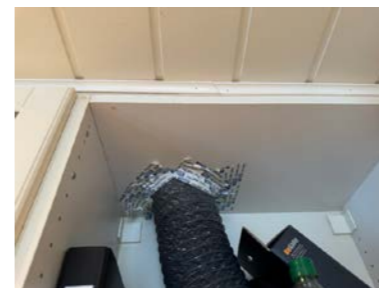
Tapet gjennomføring i skap

Lokal utbedring anbefales.

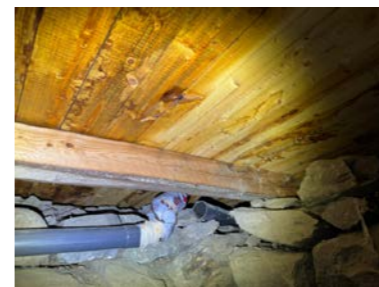
Enkelte rør i kjeller er frakoblet. Anbefales at disse tettes slik at evt skadedyr ikke kan komme inn gjennom disse.

Rør som er frakoblet i kjeller

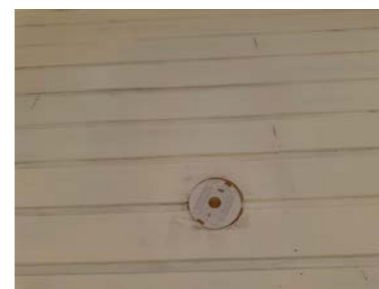
Demontert røykvarslere

Kostnadsestimat: Under 10 000

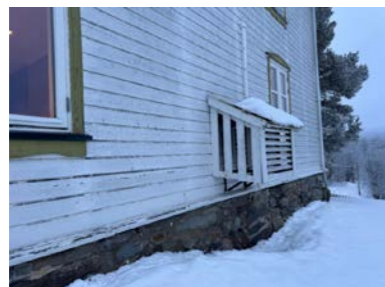
Grunnmur av gråsteinsmur er vanligvis plassert direkte på opprinnelig terreng uten nevneverdige masseutskiftninger. Dette kan medføre at det er noe bevegelse i grunn etter årstider, men dette er vanskelig å påvise da det ikke blir synlige sprekker i gråsteinsmur. Observert en del uttetheter mellom steiner og noe indikasjoner på noe bevegelse etter byggeår.

Skjevheter i boligen kan ha sammenheng med noe bevegelse i grunn. Uttetheter i grunnmur kan medføre at skadedyr kan komme inn i bygningen.

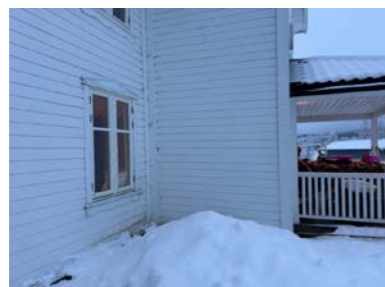
Terreng skal ha skrånende fall ut fra grunnmur og da med anbefalt fall på min 3 cm pr m og 3 m ut fra konstruksjoner hvor overflatevann ledes bort fra grunnmur. Der det er mulig å etablere kraftigere fall, så anbefales dette. TGIU satt grunnet at det var snø på befaringdagen.

Snødekt tomt

- Det bør foretas nærmere undersøkelser av tomta når den er snøfri.
