Vest-Torprunden 321, 2870 DOKKA

Enebolig  
Vest-Torprunden 321, 2870 DOKKA  
NORDRE LAND kommune  
gnr. 58, bnr. 69

Befaringsdato: 23.01.2025 Rapportdato: 03.02.2025 Oppdragsnr.: 20279-1723 Referansenummer: SQ9842

Autorisert foretak: Lie Bygg & Takst AS Sertifisert Takstingeniør: Tor Håkon Schjørlien

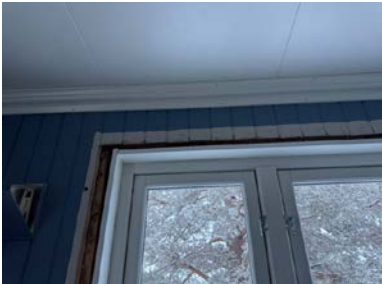
Ikke montert lister

Konsekvens/tiltak:  
• Tiltak:  
Fullføring av arbeider med utforing og lister må påregnes utført.  
Når beslag ikke er ført tilstrekkelig opp i sport under vindu kan dette i ytterste konsekvens medføre at det kommer fukt inn i veggkonstruksjon mellom vindu og vannbrett.  
TG satt ut fra nevnte punkter.

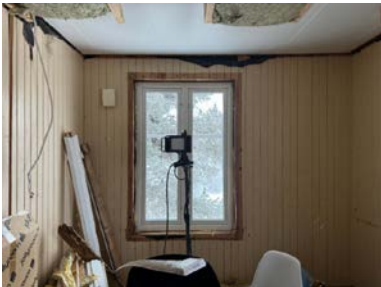
Soverom under oppussing

Fullføring av påbegyndte arbeider samt oppussing av slitte/eldre overflater må påregnes som nært forestående.  
TG satt ut fra nevnte punkter.

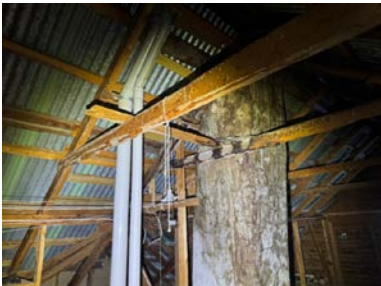
Bekktutslag på pipe

Det bør foretas nærmere undersøkelser av pipeløp grunnet alder. TG satt ut fra nevnte punkter og alder.

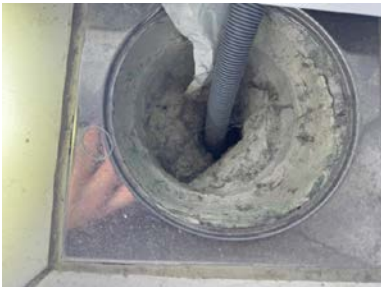
Det knyttes usikkerhet til utførelse av membran/tettesjikt i rommet ut fra det som er synlig samt at det ikke er fremlagt dokumentasjon på utførelse. TG satt ut fra at det er ukjent alder på tettesjikt samt ukjent utførelse av evt. tettesjikt i rommet.

Sluk i rommet

- Overvåk tilstanden jevnlig. For å få tilstandsgrad 0 eller 1 må tettesjiktet skiftes ut, men tidspunktet for når dette er nødvendig er vanskelig å si noe om.

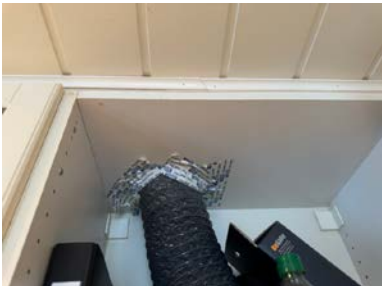
Tapet gjennomføring i skap

Lokal utbedring anbefales.  
TG satt ut fra nevnte punkter.

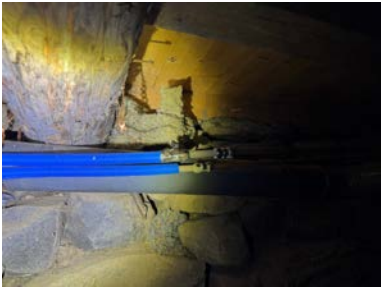
**Vurdering av avvik:**  
• Mer enn halvparten av forventet brukstid er passert på innvendige vannledninger.

Irr på rørkoblinger

**Konsekvens/tiltak**  
• Det er ikke behov for utbedringstiltak siden anlegget fungerer i dag, men ut ifra alder kan skader plutselig oppstå på eldre anlegg.  
• I forbindelse med oppgradering av våtrom vil det være naturlig med utskiftning av rør.

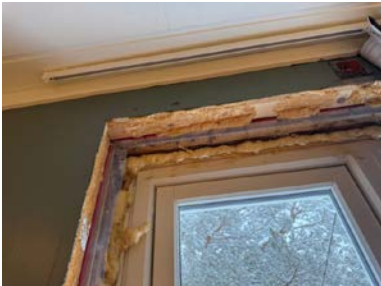
El. punkt uten deksel/kontakt

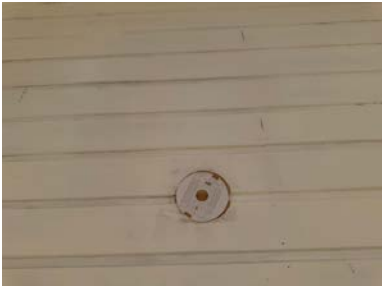
Demontert røykvarslere

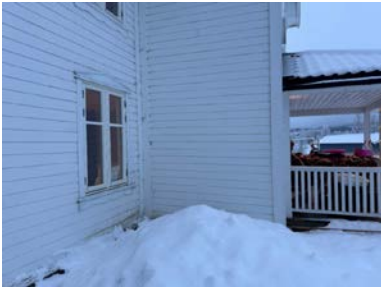
Terreng skal ha skrånende fall ut fra grunnmur og da med anbefalt fall på min 3 cm pr m og 3 m ut fra konstruksjoner hvor overflatevann ledes bort fra grunnmur. Der det er mulig å etablere kraftigere fall, så anbefales dette. TGIU satt grunnet at det var snø på befaringsdagen.

Snødekt tomt

- Det bør foretas nærmere undersøkelser av tomta når den er snøfri.
