Vest-Torprunden 321, 2870 DOKKA

Befaringsdato: 23.01.2025 Rapportdato: 03.02.2025 Oppdragsnr.: 20279-1723 Referansenummer: SQ9842

Autorisert foretak: Lie Bygg & Takst AS Sertifisert Takstingeniør: Tor Håkon Schjørlien

## Tilstandsrapport

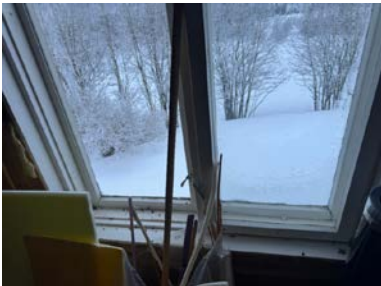
Vurdering av avvik:  
• Det er avvik:  
Vinduer er gamle og har noe slitasje i overflater. Vinduer har ikke samme isoleringsevne som nye vinduer i dag.

Gammel vindu på soverom under oppussing

Utskifting av vinduer må påregnes som nært forestående, men det er opplyst av eier at vindu på soverom sannsynligvis skal demonteres før salg av boligen og vindushull tettes igjen med panel.  
TG satt ut fra alder og nevnte punkter.

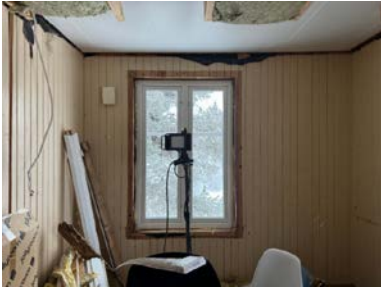
Soverom under oppussing

Fullføring av påbegyndte arbeider samt oppussing av slitte/eldre overflater må påregnes som nært forestående.  
TG satt ut fra nevnte punkter.

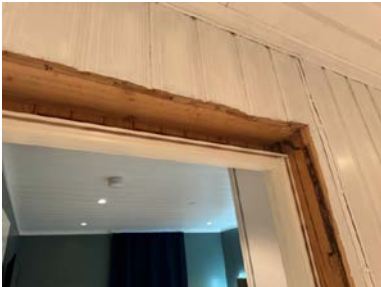
Ikke montert utføringer og lister på dør til soverom

Fullføring av arbeider med lister og utforinger må påregnes.  
TG satt ut fra nevnte punkter.

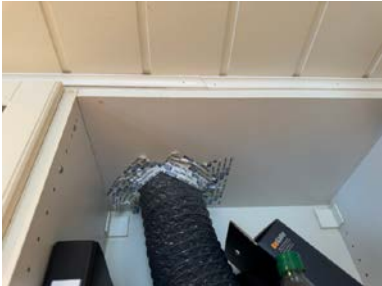
Tapet gjennomføring i skap

Lokal utbedring anbefales.  
TG satt ut fra nevnte punkter.

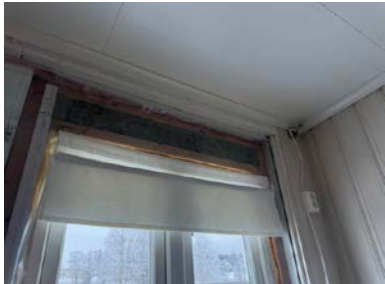
Løse ledninger og åpen kobling

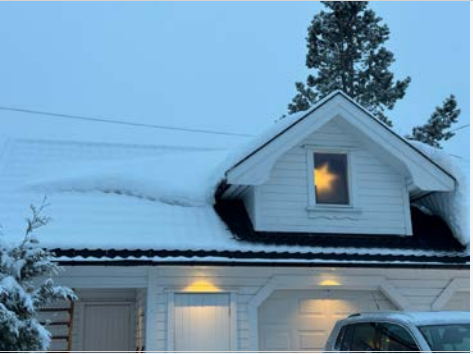
**Beskrivelse**  
Garasje fra 2008 som er fundamentert på grunnmur av betong med støpt plate på mark. Noe sprekker i overflater indikerer noe bevegelse etter byggeår.  
Vegger er oppført i bindingsverk av tre med utvendig trepanel. Garasjerom er kledd innvendig med plater og isolert av eier i 2021 iht opplyst av eier. Panel er stedvis plassert nært bakken som medfører økt risiko for fuktskader. Vinduer med isolerglass og gangdør av tre til skåle, garasjerom og loftsetasje. 2 leddporter til garasjerom med elektrisk portåpner.  
Saltakkonstruksjon i tre som er tekket med metallplater. Takteking var dekket med snø ved befaring og er derfor ikke vurdert i sin helhet. Undertak av sutaksplater som har noe fuktmerker, dette kan indikere noe lokal lekkasje. Loftsrom er kledd med sponplater på gulv. Liten veranda utenfor inngang til loftsrom der det er adkomst via trapp av tre som ikke har rekkverk. Rekkverk på veranda er lavere enn dagens krav til rekkverk. El. anlegg i bygningen der det er montert sikringsskap på vegg i garasjerom. Det er ikke kursfortegnelse i sikringsskap og el. arbeider er utført av eier som er elektrofagmann iht opplyst. TG ikke gitt for tilleggsbygning og denne er ikke vurdert på likt nivå med hovedbygning med tanke på tilstand. Ytterligere feil utover det som er opplyst kan derfor forekomme.
