Vest-Torprunden 321, 2870 DOKKA

Enebolig  
Vest-Torprunden 321, 2870 DOKKA  
NORDRE LAND kommune  
gnr. 58, bnr. 69

Befaringsdato: 23.01.2025 Rapportdato: 03.02.2025 Oppdragsnr.: 20279-1723 Referansenummer: SQ9842

Autorisert foretak: Lie Bygg & Takst AS Sertifisert Takstingeniør: Tor Håkon Schjørlien

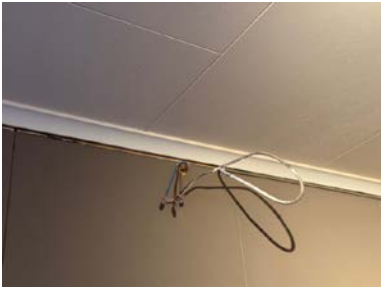
Midlertidig åpent el. punkt grunnet oppussing
