Vest-Torprunden 321, 2870 DOKKA

**Innholdsrik og meget innbydende enebolig med god beliggenhet på Vest-Torpa - stor garasje - romslig tomt.**

Enebolig  
Vest-Torprunden 321, 2870 DOKKA  
NORDRE LAND kommune  
gnr. 58, bnr. 69

Befaringsdato: 30.01.2026 Rapportdato: 30.01.2026 Oppdragsnr.: 20279-1723 Referansenummer: HE3008

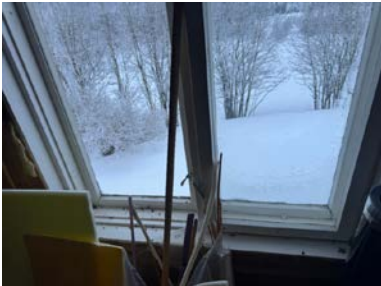
Gammel vindu på soverom under oppussing

Utskifting av vinduer må påregnes som nært forestående. TG satt ut fra alder og nevnte punkter.

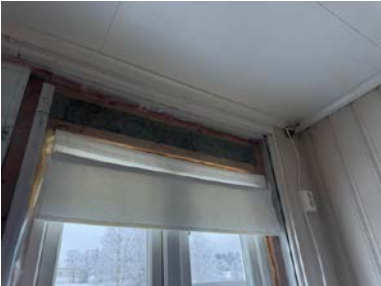
Løse ledninger og åpen kobling
