# Tilstandsrapport

Fritidsbolig

Kringletjernvegen 63, 3528 HEDALEN

Befaringsdato: 14.10.2024

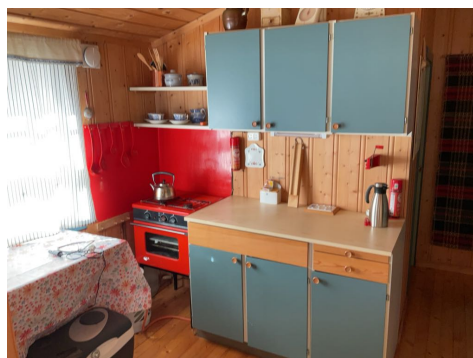
## ! TG 1 Overflater og innredning

Kjøkkeninnredning med glatte malte fronter, laminert benkeplate og skrog av platemateriale. Innredning typisk for byggeår. Normal slitasje og funksjon ut fra alder. Noe bruksmerker er registrert.

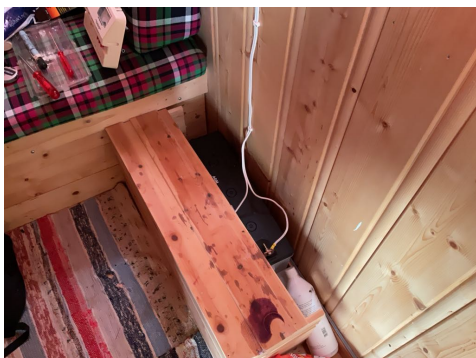
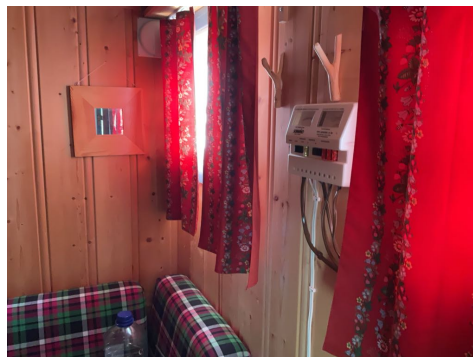
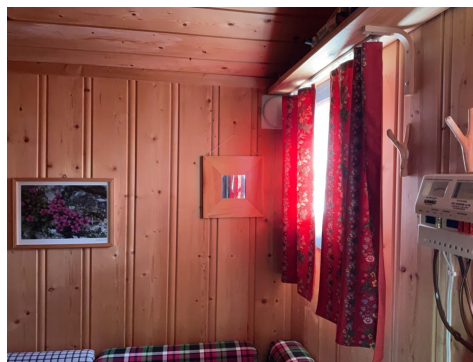
Deler av anlegg er byttet i 2018-2019 etter lynnedslag. Normal funksjon ved befaringen høsten 2024.

Manglende samsvarserklæring utløser tg 2. Det er normalt sett ikke krav til dette på denne type anlegg.

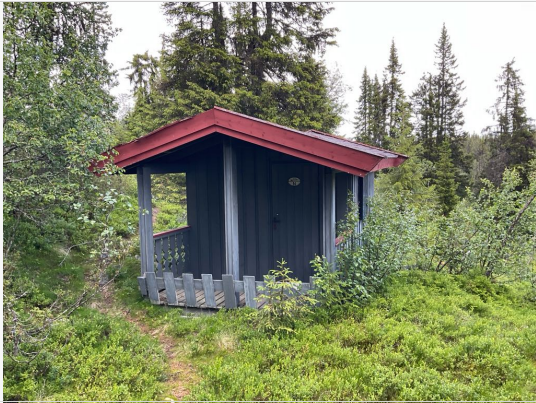
## Uthus

Uthus med doløsning
