# Koselig hytte i fint turområde nær Kringletjernet og Muggedøla, 940 m.o.h.

# Tilstandsrapport

## FRITIDSBOLIG

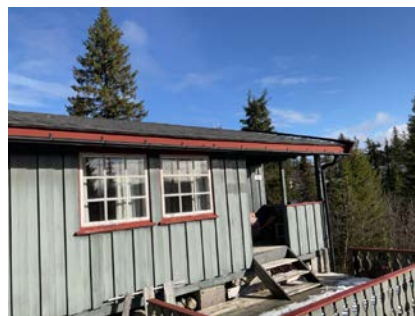
- Tidspunkt for utskifting av takteking nærmer seg.
- Overvåk tilstanden jevnlig. For å få tilstandsgrad 0 eller 1 må tekingen skiftes ut, men tidspunktet for når dette er nødvendig er vanskelig å si noe om.

Tiltak med fornying/ utskifting av takteking bør gjennomføres for å forebygge vanninntrengning gjennom tak.

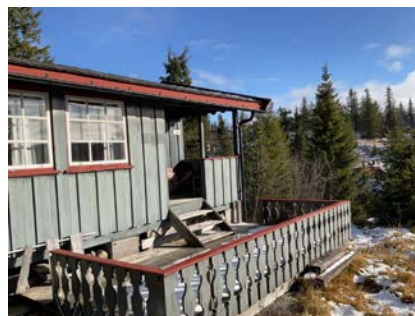
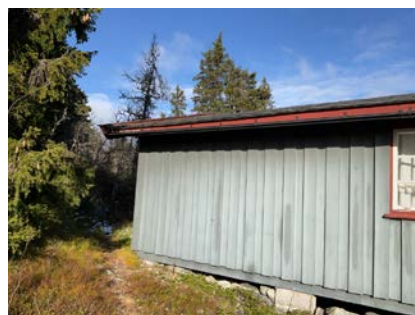
### Nedløp og beslag

Takrenner av metall på en side av bygget

- Det bør lages system for bortledning av vann fra taknedløp ved grunnmur.

Takrenner må monteres der disse mangler.

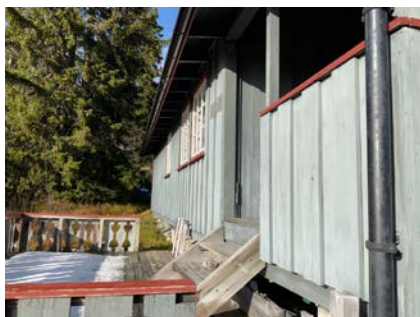
### Veggkonstruksjon

- Det er ingen eller liten lufting i nedre kant av kledning mot grunnmur.
- Konstruksjonen har begrenset lufting av kledning. Ut fra dagens byggemåte er dette å se på som et avvik. Ved oppføringstidspunkt var benyttet byggemåte typisk for området. Byggemåten har i dette området normalt sett ikke ført til skader av betydning, dette gjelder også i dette tilfellet Byggemåte er typisk for område og oppføringstidspunkt. Utvendig kledning er ca 50 år gammel. Noe kledning med sprekkdannelser er registrert, må sees på som normalt ut fra alder.

Yttervegger av bindingsverk fra byggeår og tilbyggingsår. Det er antatt isolering med mineralull. Utvendig kledning med tømmermannspanel rett på vindsperre med treklosser som lusinger/ musestopper.

- Andre tiltak:

Utskifting av enkeltbord må påregnes. Ved omlegging av kledning anbefales det å etablere lufting.

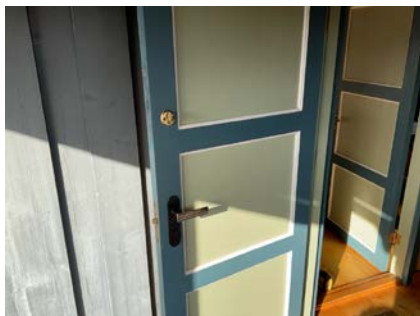
## TG 2 Dører

Ytterdør med trepanel på utsiden. Nøkkellås og sylinderlås. Enkel tredør mot rom / innelukket kryprom..

- Dører må justeres.

Utskifting av dør kan være et alternativ. Gjelder spesielt dør mot kryprom.

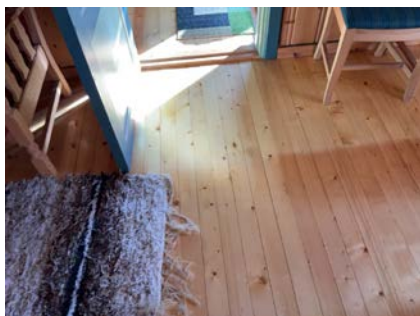
## ! TG 3 Etasjeskille/gulv mot grunn

Bygget har etasjeskiller mot kryprom av trebjelkelag anlagt på ringmur og midtmur. Bjelkelaget er isolert med mineralull. Stubbloft mot kryprom med trepanel anlagt på lekter festet til underkant bjelker.

- Målt høydeforskjell på over 30 mm gjennom hele rommet. Tilstandsgrad 3 gis med bakgrunn i standardens krav til godkjente måleavvik.

- For å få tilstandsgrad 0 eller 1 må høydeforskjeller rettes opp. Det vil imidlertid sjelden være økonomisk rasjonelt som et enkeltstående tiltak i en bolig som dette. Dersom boligen en gang skal renoveres, kan man vurdere slike tiltak.

**Kostnadsestimat: 100 000 - 300 000**

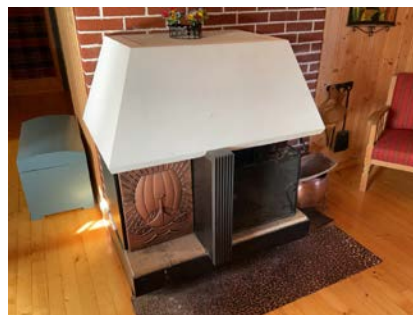
Det presiseres at det fra 2019 ble påbudt med feig og tilsyn av piper/ ildsteder på fritidsbebyggelse. Det er ikke dokumentert at tilsyn feig er utført her. Ved et slikt tilsyn kan det avdekkes forhold som ikke er tilgjengelig eller synlig ved en visuell inspeksjon. Kan for eksempel være forhold i pipeløp.

**Kostnadsestimat: Under 10 000**

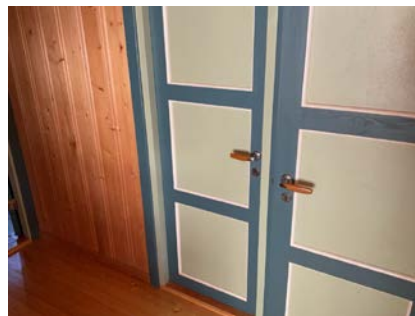
- Det er påvist avvik som tilsier at det bør foretas tiltak på enkelte dører.

- Enkelte dører må justeres.

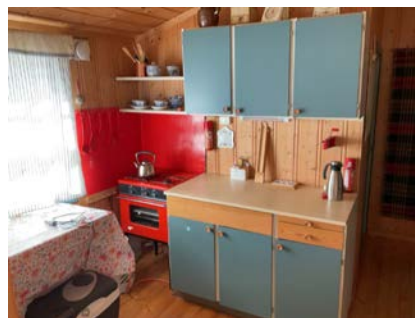
## TG 1 Overflater og innredning

Kjøkkeninnredning med glatte malte fronter, laminert benkeplate og skrog av platemateriale. Innredning typisk for byggeår. Normal slitasje og funksjon ut fra alder. Noe bruksmerker er registrert.

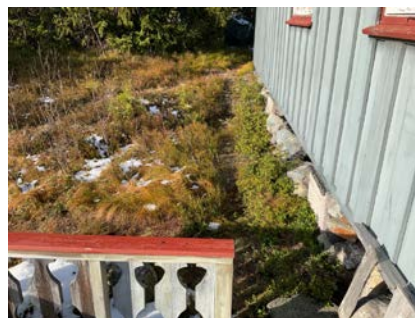
- Grunnmuren har sprekkdannelser.

For å utbedre skader/ sprekker/ skjevheter bør dette gjennomføres sammen med en eventuell masseutskifting. Alternativet vil være å punktreparere sprekker og riss etterhvert som de oppstår. Utbedring for varig solid og stabil konstruksjon vil kreve vesentlig kostnader. Eksisterende fundamentering tilsier at bevegelse i fundamentering gjennom året må påregnes.

Tiltak med justering av terrengoverflate som heller mot bygget anbefales.
