Tilstandsrapport

Enebolig

Lafteråsveien 99, 3610 KONGSBERG

Rapportdato: 27.01.2025

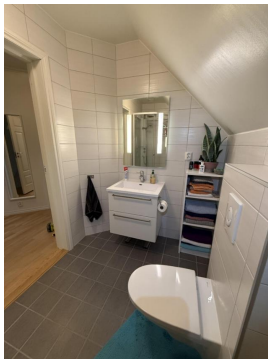
ETASJE > BAD 2 ETASJE

TG 1 Overflater vegger og himling

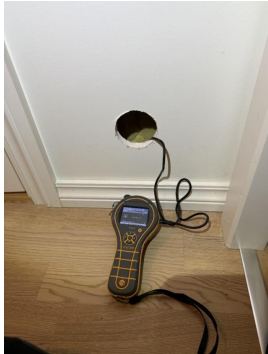
ETASJE > VASKEROM

Hulltaking er foretatt uten å påvise unormale forhold. Hulltaking er foretatt ved/i kjøkken. Fuktivotemåling (vekt%) i konstruksjonen ble målt til 0.

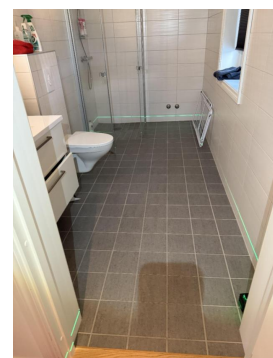
ETASJE > BAD 1 ETASJE

TG 1 Overflater vegger og himling

Hulltaking er foretatt uten å påvise unormale forhold. Hulltaking er foretatt ved/i gangen. Fuktvotemåling (vekt%) i konstruksjonen ble målt til 0. Hulltaking skal så langt det lar seg gjøre foretas i områder hvor det er mest sannsynlig for at det kan forekomme fuktskader, som oftest er dette i dusjonen hvor fuktbelastningen er størst. På dette badet er dusjoenen mot yttervegg og tilstøtende vaskerom, hulltaking ble derfor foretatt fra gangen som er et mindre sannsynlig sted for å oppdage en eventuell fuktskade.

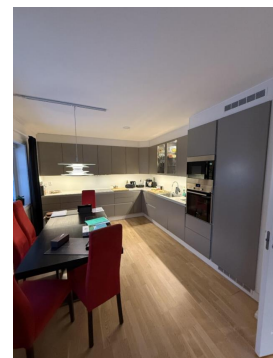
ETASJE > STUE/KJØKKEN

TG 1 Avtrekk
