# Tilstandsrapport

Naust

Skivik Havn , 8091 BODØ

Befaringsdato: 13.07.2023

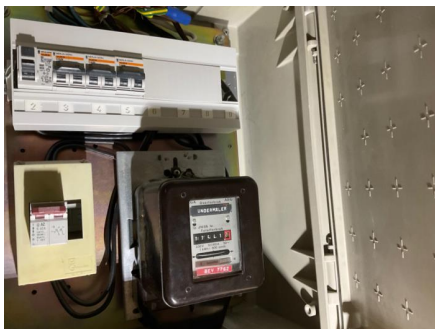
## Inntak og sikringsskap

- Er det tegn på at kabelinnføringer og hull i inntak og sikringsskap ikke er tette, så langt dette er mulig å sjekke uten å fjerne kapslinger?  
**Nei**
- Finnes det kursfortegnelse, og er den i samsvar med antall sikringer?  
**Nei**
- Foreta en helhetsvurdering av det elektriske anlegget, dets alder, allmenne tilstand og fare for liv og helse. Bør det elektriske anlegget ha en utvidet el-kontroll?  
**Ukjent**
