Skivik Havn, 8091 BODØ

**Skivika Båthavn - Innredet naust
med båt plass | Fantastisk utsikt og
solforhold!**

Tilstandsrapport

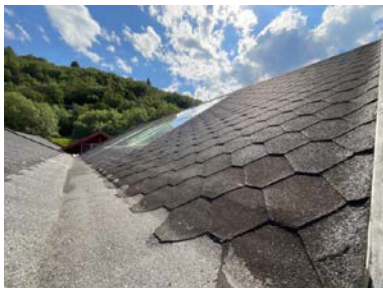
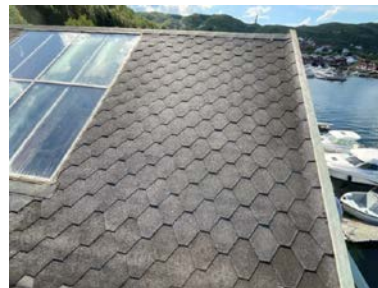
Vannbord og vindkibord har tørkesprekker.

- Overvåk tilstanden jevnlig. For å få tilstandsgrad 0 eller 1 må tekkingen skiftes ut, men tidspunktet for når dette er nødvendig er vanskelig å si noe om.

Det må utføres vedlikehold på vannbord/vindskibord.

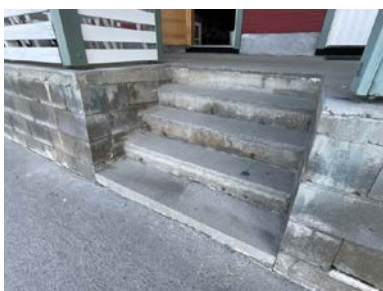
TG 1 Utvendige trapper

Utvendig trapp ned til båt plass utført i betong.

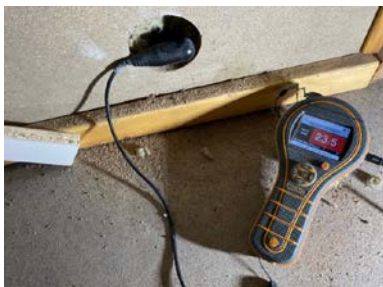
Hulltaking er foretatt og det er påvist avvik i hulltakingen. Hulltaking er foretatt bak dusjvegg. Fuktquotemåling (vekt%) i konstruksjonen ble målt til over 20.

- Hulltaking er foretatt og det er påvist avvik i konstruksjonen.

Det er ikke mistanke om lekkasje fra badrom eller skjulte vannrør i den veggen hulltaking ble foretatt.

Bunnsvill hadde heller ikke symptom på skade.

Gjennomføre ytterligere undersøkelser.
