# Marikåpevegen 3 4347 LYE

## Tilstandsrapport Eierskifte

Boligtype: Leilighet

Byggeår: 2014

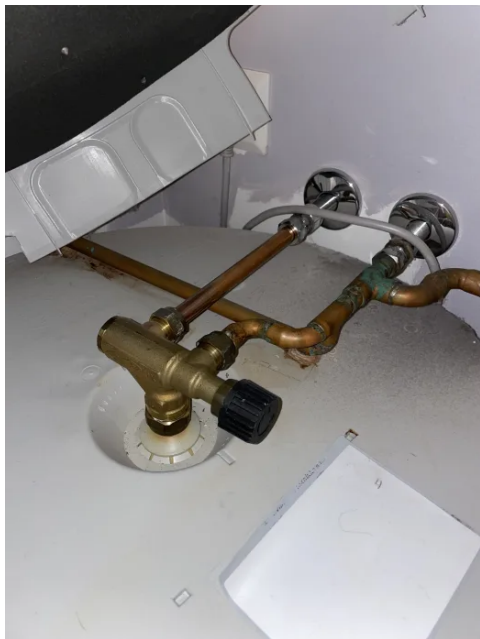
Det registreres irr på kobberrør ved varmtvannsbereder. Dette indikerer fuktpåkjenning og kan på sikt medføre behov for tiltak dersom utviklingen vedvarer.

Det anbefales å etablere fast tilkobling for å lukke avviket.

Kobberør bør holdes under oppsyn for å kontrollere om ytterligere iring oppstår.
