Rakkestadveien 835, 1880 EIDSBERG

# Tilstandsrapport

Befaringsdato: 12.02.2025

Rapportdato: 10.03.2025

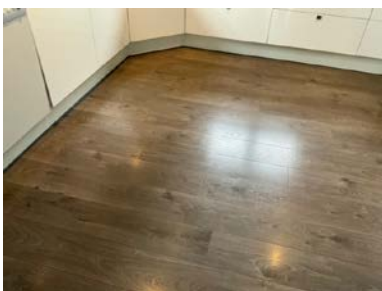
- Målt høydeforskjell på over 20 mm innenfor en lengde på 2 meter. Tilstandsgrad 3 gis med bakgrunn i standardens krav til godkjente måleavvik.
- Målt høydeforskjell på over 30 mm gjennom hele rommet. Tilstandsgrad 3 gis med bakgrunn i standardens krav til godkjente måleavvik.
- Det ble foretatt kontroll på planhetsavvik ved hjelp av en punkt laser, målt ca. 48 mm avvik i stue/kjøkken og 15 mm i gang. Lokalt ble det målt 22 mm over 2 meter i kjøkkenet. I 2. etasje ble det målt 35 mm avvik i gangen og 45 mm i ett soverom. Lokalt ble det målt 25 mm over 2 meter i begge rom.

- For å få tilstandsgrad 0 eller 1 må høydeforskjeller rettes opp. Det vil imidlertid sjelden være økonomisk rasjonelt som et enkeltstående tiltak i en bolig som dette. Dersom boligen en gang skal renoveres, kan man vurdere slike tiltak.

**Kostnadsestimat: Ingen umiddelbar kostnad**

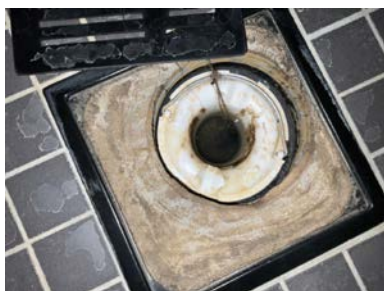
### TG 1 Sluk, membran og tettesjikt

Det er plastsluk og smøremembran med dokumentert utførelse (faktura) og bilder.

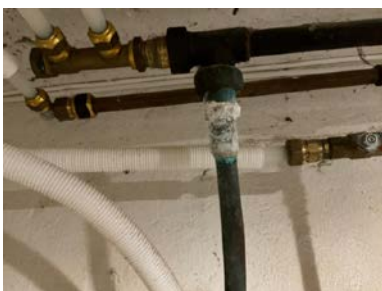
- Rør fungerer som forventet, men alder øker risikoen for lekkasjer eller skader. Kobberrørene bør inspiseres og rengjøres ved irrdannelse, og beskyttes mot fukt og kjemikalier. Om korrosjonen er omfattende, kan utskifting være nødvendig for å unngå lekkasjer og dyre reparasjoner.

- Det er ikke behov for utbedringstiltak siden anlegget fungerer i dag, men ut ifra alder kan skader plutselig oppstå på eldre anlegg.
- Andre tiltak:
