# Tilstandsrapport

Leilighet i andre etasje.

Vælavegen 12, 2960 RØN

Rapportdato: 24.09.2025

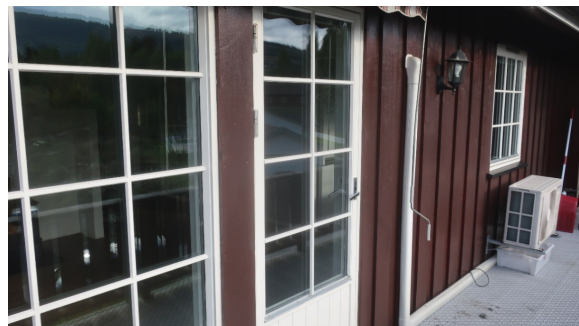
Ytterdør.

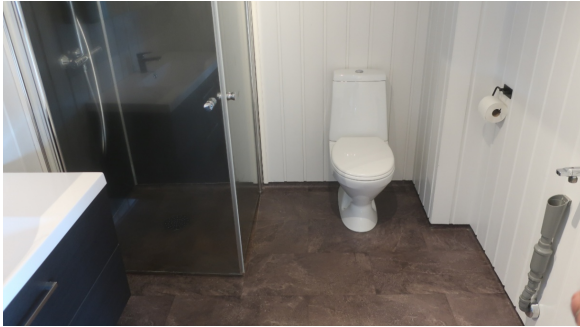
Gulvbelegg er lagt av faglært gulvlegger, baderomsplater er montert av faglært snekker. Malerarbeide er gjort som egeninnsats.
