# Tilstandsrapport

Rekkehus

Bakkeliveien 80, 1832 ASKIM

Befaringsdato: 31.03.2025

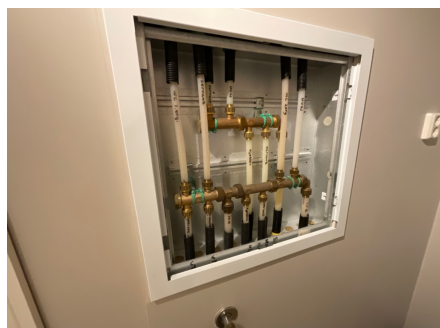
Vannledninger i plast (rør i rør) med fordelerskap på vaskerommet fra byggeår.  
Stoppekran og vannmåler er plassert i samme rom.

\*Takstmannen besitter ikke spesial kompetanse på VVS anlegg, og skal kun kommentere det man ser av åpenbare avvik og vurdere materialvalg. Det anbefales derfor at nærmere undersøkelser gjøres av fagkyndig/med VVS kompetanse for å vurdere eksakt faktisk tilstand og hva som eventuelt kan forventes å måtte oppgradere i årene fremover.

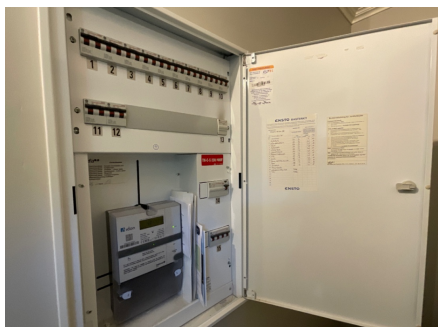
For en mer omfattende el-kontroll anbefales det å benytte et elektroinstallasjonsfirma registrert i Elvirksomhetsregisteret. En slik kontroll bør utføres omtrent hvert femte år for å sikre at det elektriske anlegget er i forskriftsmessig stand. Elvirksomhetsregisteret, administrert av DSB, gir en oversikt over godkjente foretak som utfører arbeid på elektriske anlegg og reparasjoner av elektrisk utstyr.
