# Tilstandsrapport

Andel tomannsbolig

Valmuevegen 13, 2322 RIDABU

Befaringsdato: 02.06.2025

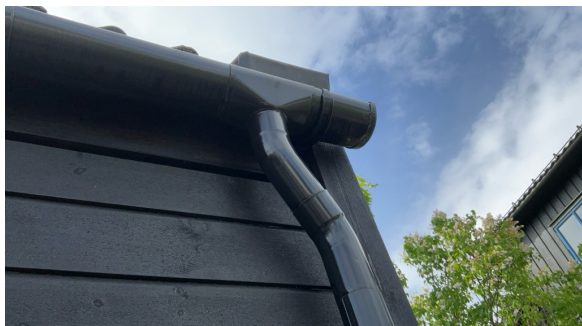
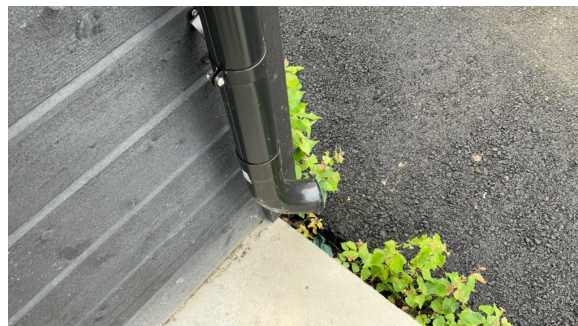
## Veggkonstruksjon

Bindingsverkskonstruksjon fra byggeåret. Utvendige fasader med bordkledning.

- Det må foretas tiltak for å lukke avviket.

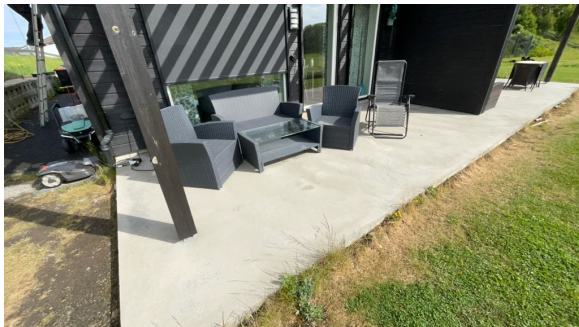
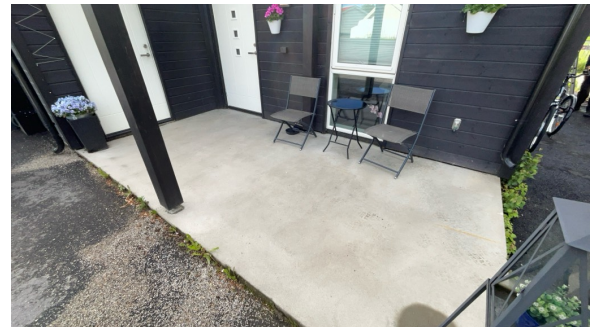
## TG 2 Overflater

- Det er påvist andre avvik:

- Dersom tiltaket ikke utføres er det fare for videre skadeutvikling.
- Det må foretas tiltak for å lukke avviket.

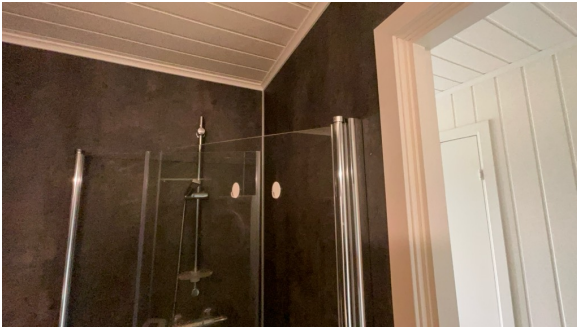
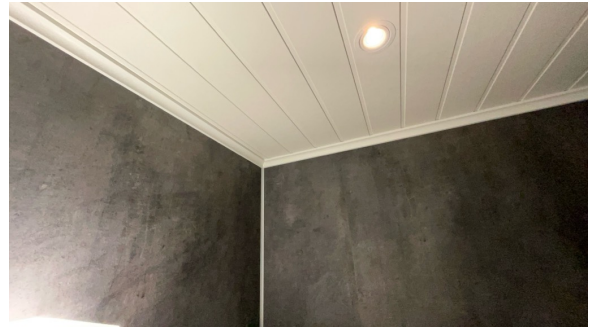
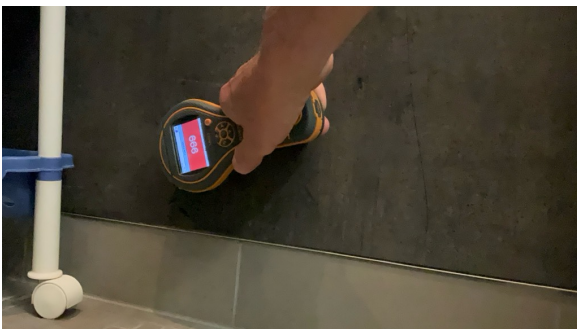
### TG 2 Overflater Gulv

- Det er mulighet for at det kan forekomme vannlekkasje på våtrommet hvor vann ikke vil gå til sluk.
- Det er påvist avvik i krav til høydeforskjell/fall-løsning på våtrommet.

- Det bør etableres avrenning inn til sluk for hele våtrommet.
- Eventuelt lekkasjevann fra utstyr utenfor dusjsone vil ikke ha en naturlig vei til sluket. Dette kan føre til at vann samler seg på gulvet og potensielt renner ut av rommet eller trenger inn i konstruksjonen.

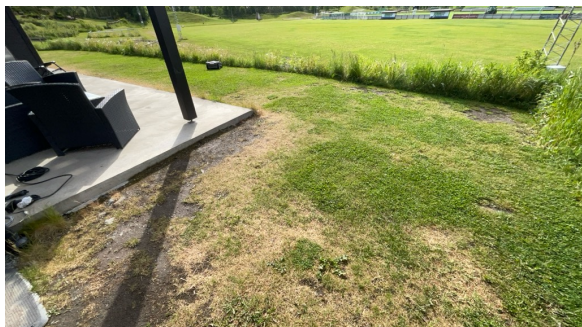
## TG 2 Grunnmur og fundamenter

Ringmur av prefabrikkerte, støpte og armerte ringmurselementer.

- Det må foretas tiltak for å lukke avviket.
- Grunnmurselementer må tildekkes med ubrennbare materialer.

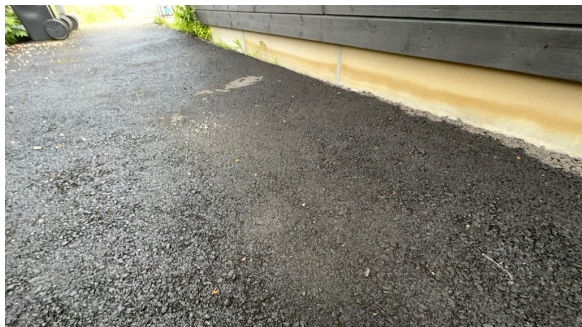
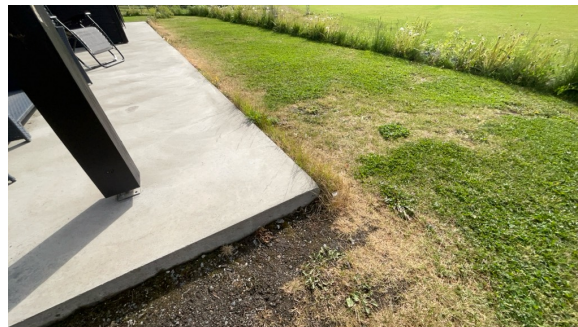
## TG 0 Terrenghold

Eiendommen ligger i et svakt skrånende terreng. Naturgitt med interne fallforhold på tomten.
