Ole Guldals gate 21B, 7374 RØROS

**Fin 3-roms leilighet over to plan med sentral og attraktiv beliggenhet. Vannbåren varme. Garasje.**

### Eierskifte

Boligtype: Leilighet i 4-mannsbolig  
Byggeår: 2006  
BRA: 100 m<sup>2</sup>  
BRA-i: 95 m<sup>2</sup>

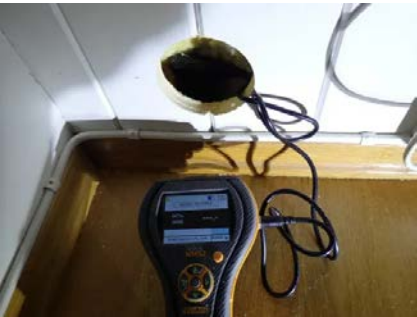
| Er det registrert riss, sprekker i fuger, bom (hulrom) under flis? | Nei |
| Er det påvist tegn på sopp/råteskader/fuktskader på overflater eller skadedyr? | Nei |

| Er det registrert knirk i gulvet? | Nei |
| <b>Oppsummering av overflater</b> | <b>TG-2</b> |

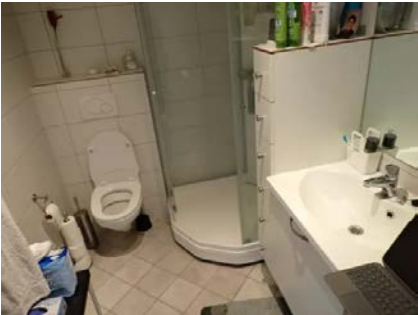
6.24 Våtrom: Bad, 2. etasje

Oversiktsbilde.
