Tilstandsrapport

Boligbygg med flere boenheter

Aage Håkonsens vei 1C , 3610 KONGSBERG

Befaringsdato: 10.04.2026

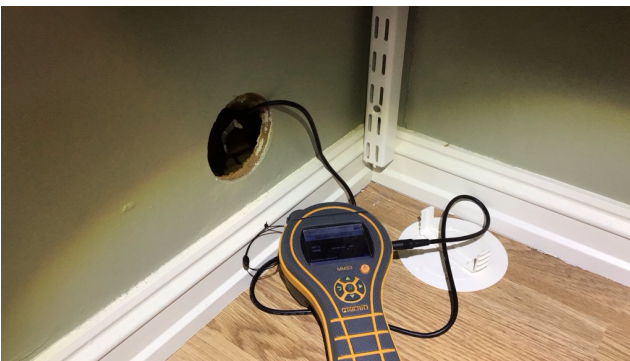
Hulltaking er foretatt uten å påvise unormale forhold. Hulltaking er foretatt ved/i gang. Fuktkvotemåling (vekt%) i konstruksjonen ble målt til 0.
