Henrik Lunds vei 38, 1455 NORDRE FROGN

**Unik fritidseiendom med stor tomt  
innerst i blindvei | Bad 2021|  
Dobbelgarasje | Båtplass | Bør  
sees!**

# Velkommen til "Rosted" i vakre Hallingspollen , din nye fritidsbolig?

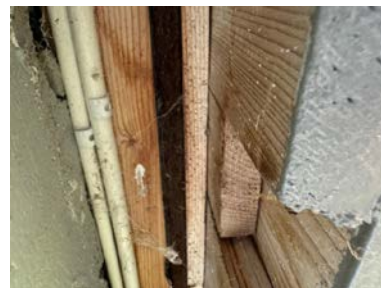
Det er ikke tilfredsstillende luftespalte i nedkant av kledning.

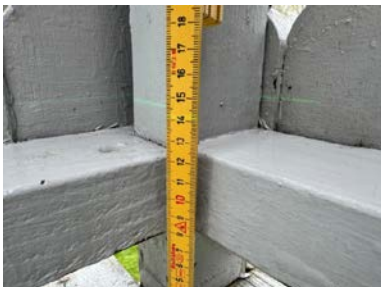
Laserstrek på 141mm ved rekkverk. Skjevhet på ca 84mm på en avstand på ca 3,5m

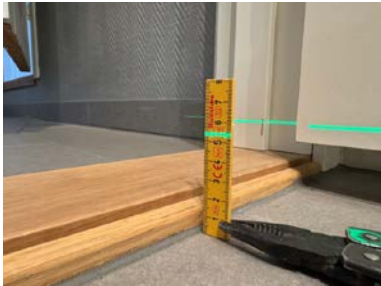
Fall mot sluk er målt med laser, målt fra gulv ved dør.

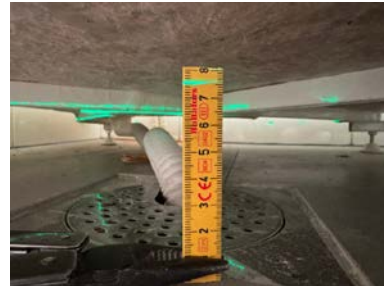
Fall mot sluk er målt med laser, målt til gulv ved sluk i dusj. 2 mm lavere enn gulv ved dør.

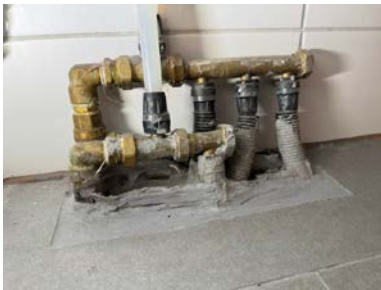
Rørgjennomføringer i gulv under servant.

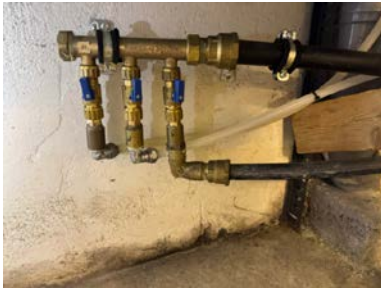
Fordelerstokk med stoppekran i underetasjen.

- Rørkurser på rør-i-rør system bør merkes.

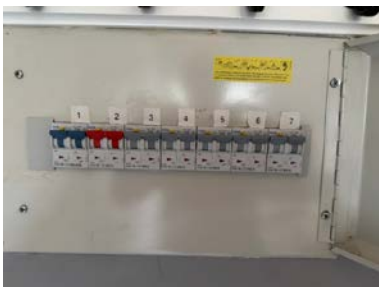
Sikringsskap i entre.
