# Tilstandsrapport

Rekkehus

Paul Holmsens gate 7 , 6600 SUNNDALSØRA

Befaringsdato: 17.04.2026

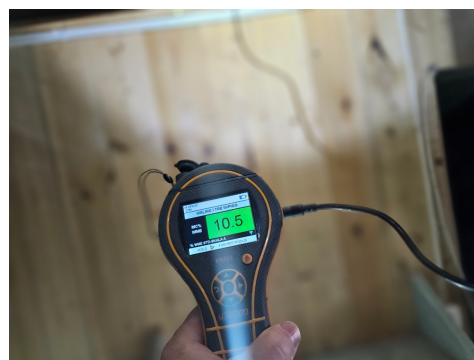
Det bør gjennomføres ytterligere undersøkelser for å avdekke omfanget av fuktproblematikken, da forhøyet fuktnivå kan indikere risiko for skjulte fuktskader og påfølgende skadeutvikling i konstruksjonen. Manglende utbedring kan føre til forverring av skader, redusert levetid på bygningsdeler og mulig utvikling av sopp eller råte.

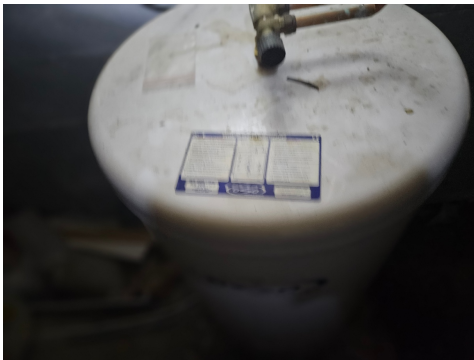
- Det er ikke behov for utbedringstiltak siden tanken fungerer i dag, men ut ifra alder kan skader plutselig oppstå på eldre tanker.

Varmtvannsberederen bør vurderes skiftet grunnet alder, da risikoen for lekkasje og påfølgende vannskader øker betydelig etter 20 år. Skader kan oppstå plutselig uten forvarsel.
