aktiv.

Paul Holmsens gate 7, 6600 SUNNDALSØRA

**Rekkehus i rolige omgivelser –
perfekt for alle livsfaser midt på
Sande!**

Tilstandsrapport

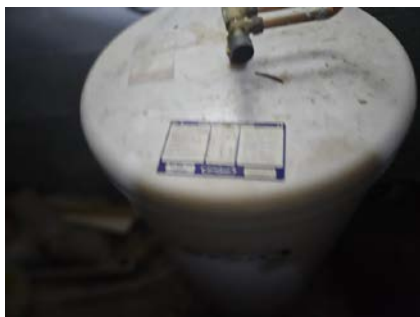
- Det er ikke behov for utbedringstiltak siden tanken fungerer i dag, men ut ifra alder kan skader plutselig oppstå på eldre tanker.

Varmtvannsberederen bør vurderes skiftet grunnet alder, da risikoen for lekkasje og påfølgende vannskader øker betydelig etter 20 år. Skader kan oppstå plutselig uten forvarsel.
