Laskenveien 31A, 3214 SANDEFJORD

# Superflott enderekkehus med romslig terrasse-stor markise og solskjerming, 3 sov, garasje og El-lader

| Tilstandsrapport ..... | 65 |

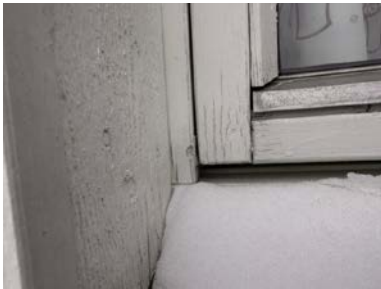
Litt værsiltasje utvendig på vindu

Mer enn halvparten av forventet brukstid er oppbrukt på vinduene. Aldringssiltasje må påregnes, og det er økt risiko for redusert tetthet og funksjon over tid. Vedlikehold og eventuell utskifting av vinduene ivaretas av borettslaget.

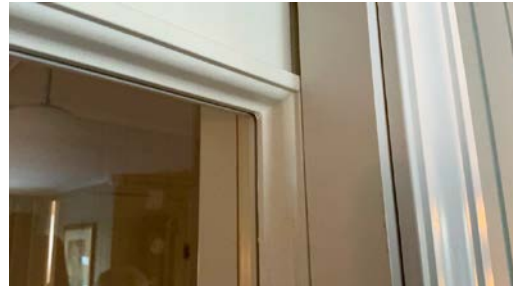
Skyvedør tar i karm ved åpning og lukking

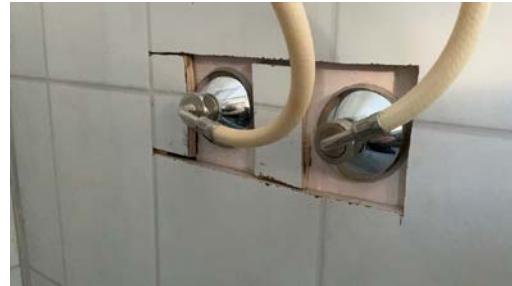
Hull i baderomsplate bak dusjkabinett

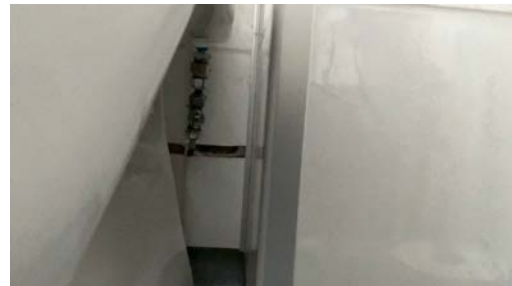
Hull i baderomsplate ved toalett

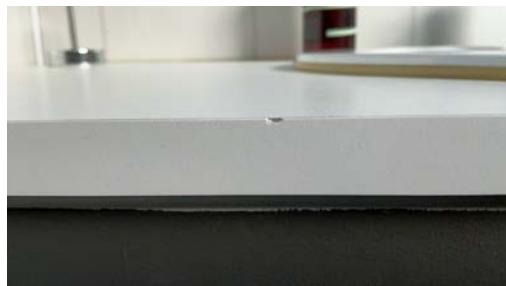
Hakk i platen

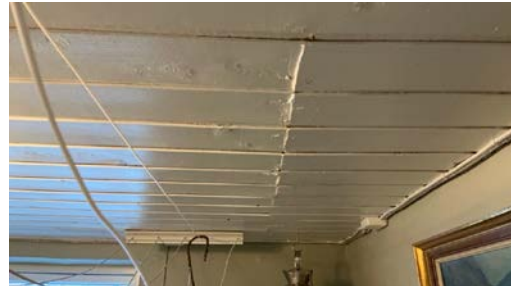
Ikke fagmessig skjøting av takpanel

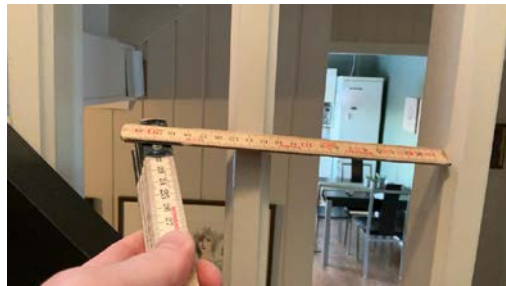
Åpninger for store i rekkverk på trapp

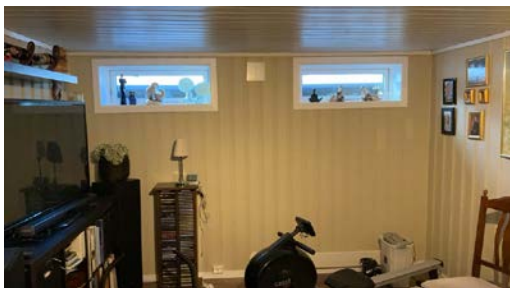
Vinduene i kjellerstuen er høyt oppe på veggen, samt at de er for små for rømming.
