# Tilstandsrapport

Boligbygg med flere boenheter
-

Kongeskogveien 1 E, 3290 STAVERN
-

Befaringsdato: 25.06.2024

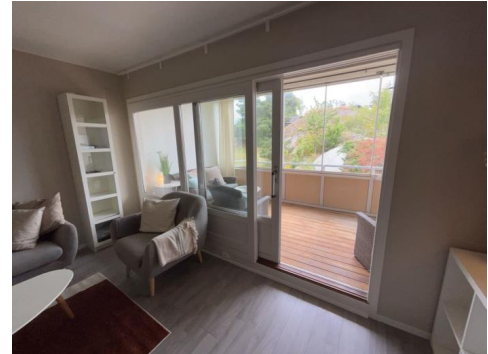
### TG 2 Balkonger, terrasser og rom under balkonger

Til leiligheten er det en overbygget og innglasset balkong med tilkomst fra stuen, balkongen er 9 kvm.

Balkongen/terrassen har tekkning av gummiert folie og blekkplater. Rekkverket er av aluminium og glassfiberplater med steinstruktur. Rekkverkshøyden er 0.92 m høy når innglassingen åpnes.

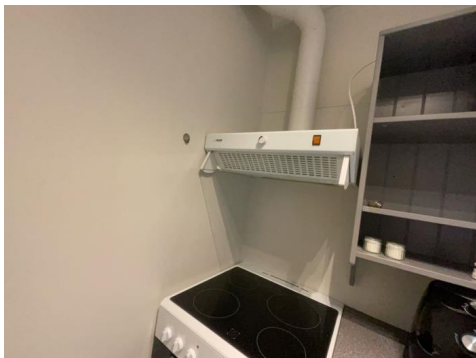
**TG 1** Avtrekk

Det er avtrekk via ventilator og mekanisk avtrekksanlegg i boenheten.
