# Tilstandsrapport

Selveierleilighet (i rekkehus)

Kjenndalsbrotet 47, 5225 NESTTUN

Befaringsdato: 15.04.2025

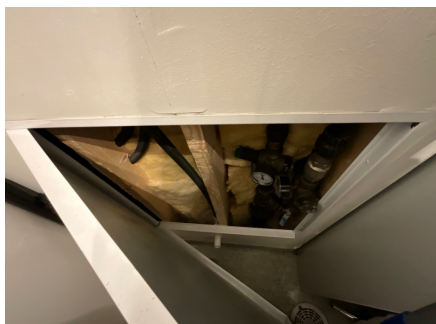
### TG 1 Tilliggende konstruksjoner våtrom

Det ble gjort inspeksjon i luke fra teknisk rom som tilstøter badet, uten å avdekke unormale forhold.

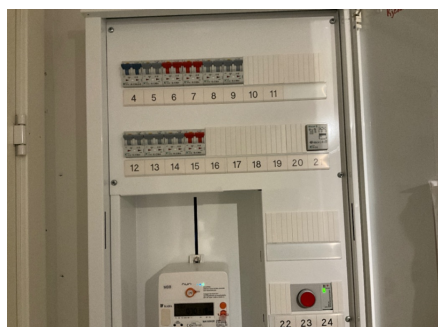
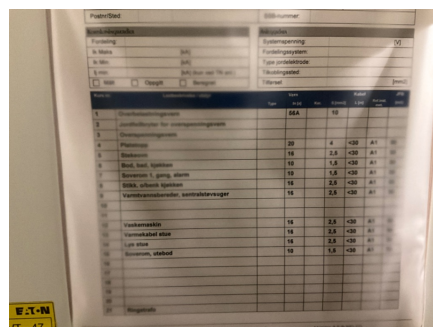
## ⓘ TG 1 Elektrisk anlegg

Merk at takstmann ikke har elektrofaglig kompetanse. Det anbefales å foreta en utvidet kontroll av el-anlegg ved eierskifte dersom dette ikke nylig er utført. Ved nærmere ettersyn av autorisert personell kan det forekomme avvik og kostnader til utbedring som ikke vil bli oppdaget ved en forenklet gjennomgang iht. NS3600 (forskrift til ny avhendingslov).
