Mastmovegen 32, 2414 ELVERUM

**Koselig og velholdt eiendom høyt i
Fjeldsetlia m/en fantastisk
hageidyll. Helhetlig og fin bolig.
Garasje m/isolert bod**

Nøkkelinformasjon	2
Om eiendommen	4
Tilstandsrapport	46
Egenerklæring	89
Nabolagsprofil	94
Budskjema	104

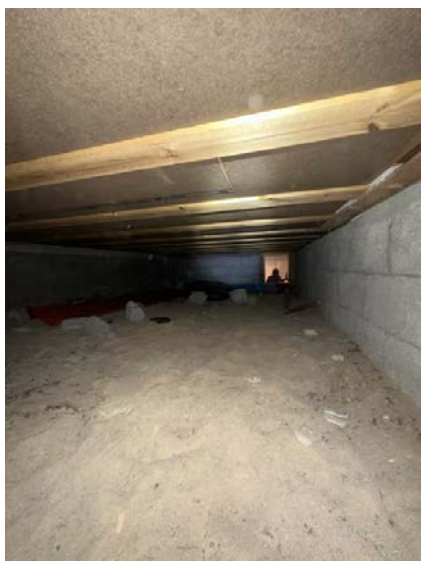
6.3 Kryp kjeller

Viser krypkjeller.

Beskrivelse	
Ventilering av kjeller og krypkjeller via enkelte ventiler i ytterveggene.	
Tilgang til del av krypkjeller via luke i kjeller.	
Grunn bestående av sandmasser.	
Krypkjellerne er å betrakte som en risikokonstruksjon og har behov for jevnlig ettersyn.	
Er det manglende eller ufullstendig fuktsikring på bakken i krypkjeller?	Ja
Er det synlig fukt eller vann i kryprommet?	Nei
Er det synlig sopp/råteskader?	Nei
Er det tegn på skader/svikt eller deformasjon i gulvkonstruksjonen?	Nei
Er det symptom på utilstrekkelig lufting av krypkjelleren?	Nei
Resultat av fuktmåling i treverk eller luftfuktighet i kryprommet	
Målingen viser et akseptabelt fuktinnhold uten risiko for en skadeutvikling i form av sopp-/råteskader.	
Oppsummering av krypkjeller TG-2	
Det er ikke etablert noen fuktsperre i form av plast på bakken i kryprommet. Men fremstår som tørr.	
Det registreres ingen tegn til fukt eller skader i konstruksjon.

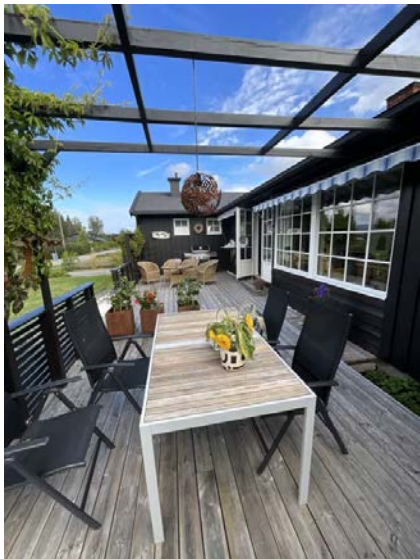
Viser terrasse med adkomst fra stue og terreng.

Type	Terrasse, Balkong, Platting
Balkongen er opphengt på husveggen.	
Terrasse med adkomst fra stue og terreng. Opphengt på husveggen og opplagret på søylefundament.	
Platting ved inngangsparti. Fundamentert på lettklinkerblokker.	
Bjelkelag, gulv og rekkverk oppført i impregnert trevirke.	
Er det gjennomført arbeider etter opprinnelig byggeår?	Ja
Eier opplyser om utviding av veranda mot vest.	
Er det synlig tegn på skjevheter/konstruksjonssvikt?	Ja
Er det tegn på sopp/råteskader i treverk eller skader i betong?	Nei
Er det krav til rekkverk?	Ja
Er det avvik på rekkverkshøyde og åpninger i rekkverket i forhold til gjeldene byggteknisk forskrift på befaringstidspunktet?	Ja
Er balkong / terrassen teknet?	Nei
Oppsummering av balkong, terrasse, platting	
TG-2	
Det registreres mindre skjevheter i konstruksjonen. Rekkverk ved terrasse fremstår noe dårlig festet.	
Noe slitasje som følge av alder ved bjelker ved balkong.

Balkonger og terrasser som ligger mer enn 50 cm over terreng skal sikres med rekkverk. Rekkverket tilfredsstiller krav til høyde på oppføringstidspunktet, men er lavere enn dagens forskriftskrav på 100 cm. Ingen tiltak er påkrevd. Åpning mellom liggende rekkverksbord er over 20 mm. og gir muligheter for klatring.	
Overflatebehandling av terrassebord må påregnes.	
Lettklinkerblokker ved terrasse mot øst er lagt direkte på bakken uten frostsikring, og bevegelser pga. tele i bakken må påregnes.

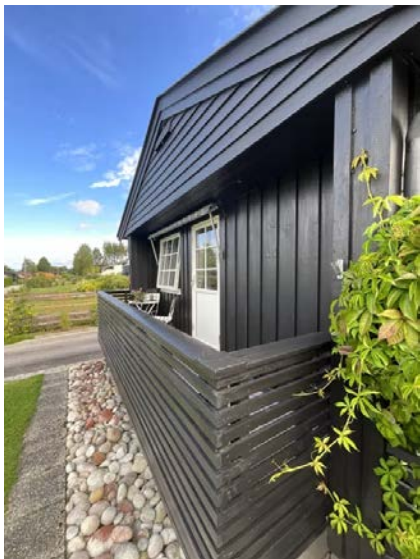
Viser balkong med adkomst fra soverom.

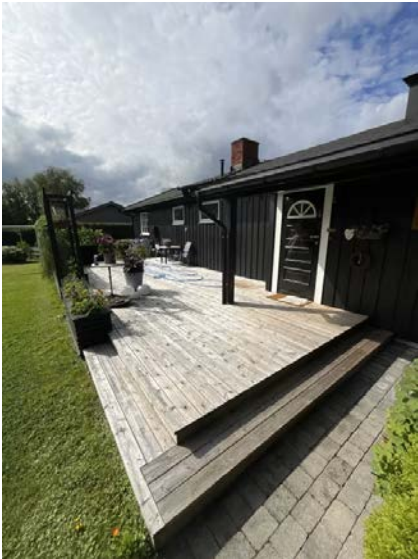
Lettklinkerblokker ved terrasse mot øst er lagt direkte på bakken uten frostsikring, og bevegelser pga. tele i bakken må påregnes.

Viser terrasse mot øst, deler danner gulv ved overbygget inngangsparti.

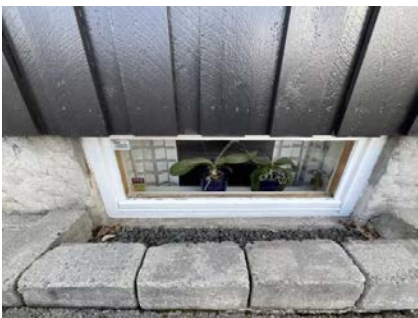
Det er påvist avvik ved omramming. Liten/ingen avstand mellom trepanel og beslag, fare for fuktopptrekk. Det er ikke etablert beslag under bunnkarm på vinduer montert i mur.

Det er ikke etablert beslag under bunnkarm på vinduer montert i mur.

Etablere avstand mellom omramming og vannbrett må påregnes.

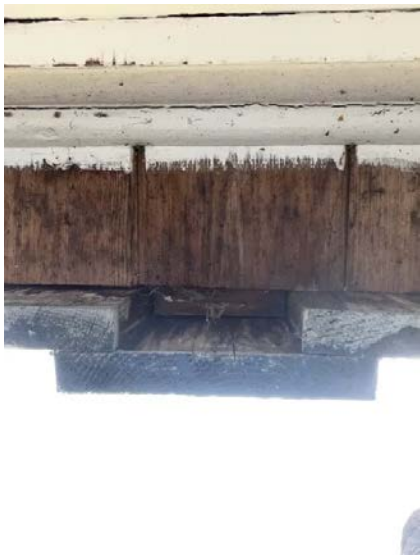
6.7 Yttervegger

Det er benyttet klosser som musesperre bak kledning. Dette har medført stedvis redusert lufting. Endeveden anbefales mettet med beis/maling.

Endevendende anbefales behandlet. Hvis endeveden får stå ubeskyttet, trekker treverket til seg fuktighet, selv om de er behandlet på yttersiden. Det anbefales at endeveden mettes med maling eller beis.

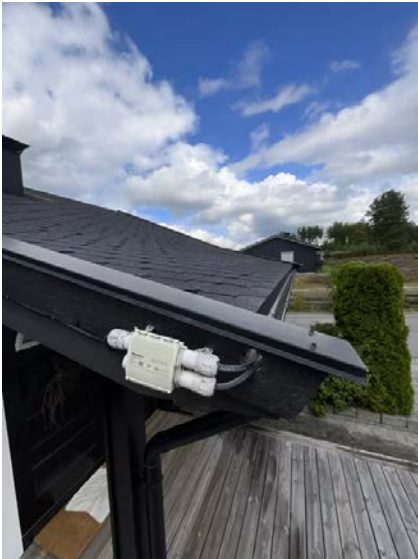
Det er etablert varmekabler i takrenne mot øst.

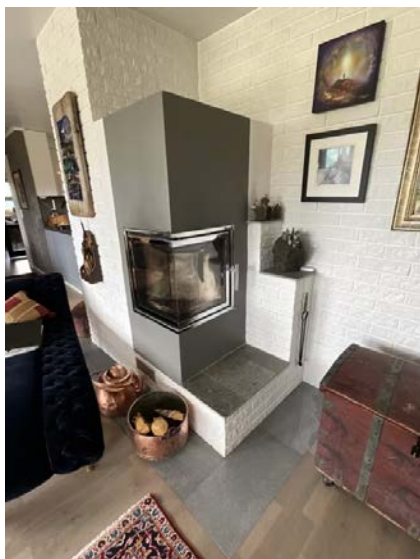
Viser ildsted montert i stue 1.etasje

Type pipe	Tegl
To - løps teglpipe. Sotlucker plassert ved fyrrom.	
Er det montert ildsted?	Ja
Type ildsted	Peis
Dersom teglpipe - er 1 eller flere sider av pipen innkledd?	Nei
Er det påvist avvik ved ildsted/feieluke/sotluke i forhold til avstand brennbart materiale?	Nei
Skorstein over tak er inspisert fra:	Fra taket
Er det synlige skader i skorstein, beslag eller fuger?	Ja
Er det avvik i forhold til høyde på pipe over tak?	Ja

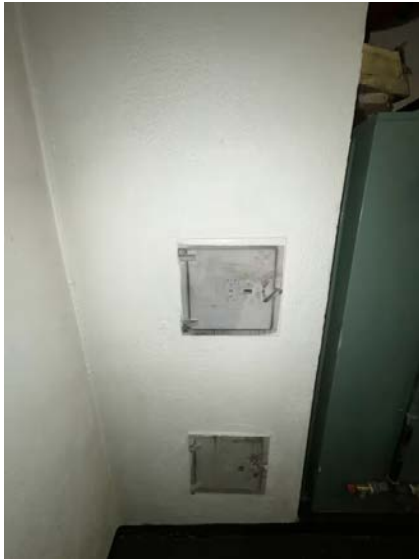
Viser sotluker i kjeller.

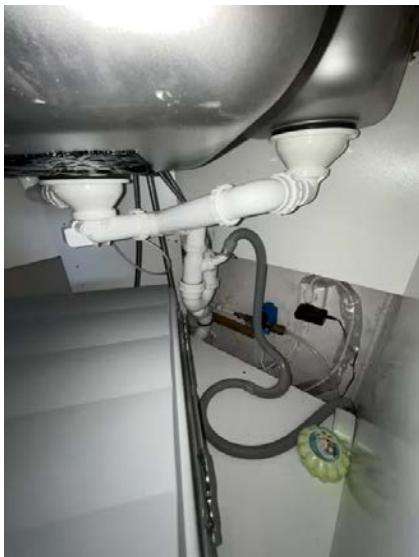
Viser vann og avløpsinstallasjoner under kum.

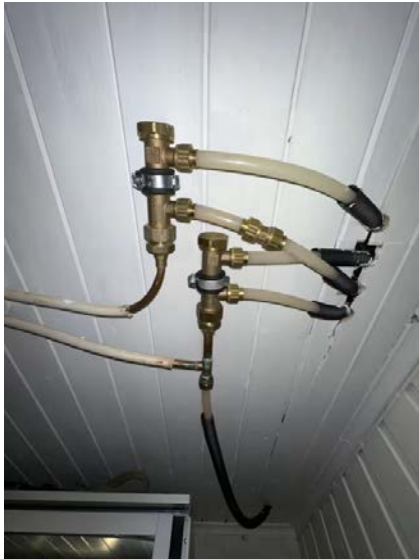
Det er ikke kontrollert avrenning til avløp eller sluk og skader vil oppstå ved lekkasjer fra åpen rørfordeling.

Viser åpen rørfordeling i kjeller.

Type anlegg	Kobber, Rør i rør system
Er det utført arbeider på anlegget etter byggeår?	Ja
Vannrør er delvis skiftet i forbindelse med oppgradering.	
Er det etablert fordelerskap?	Åpen rørfordeling
Er det risiko for skader ved lekkasje fra åpen rørfordeling?	Ja
Har vannrør nådd en alder som gir økt risiko for skader eller følgeskader?	Ja
Er det manglende isolering av vannrør hvor det er risiko for frost eller kondens?	Nei
Er det registrert tegn til lekkasjer eller skader på vannrør?	Nei
Er det redusert vanntrykk ved prøving av to tappesteder samtidig?	Nei
Er det manglende tilgjengelighet til stoppekran?	Nei
Er det dårlig funksjon på stoppekran?	Nei

Det bør foretas tiltak på anlegget som sikrer bedre løsning på eventuelt lekkasjevann fra åpen rørfordeling.

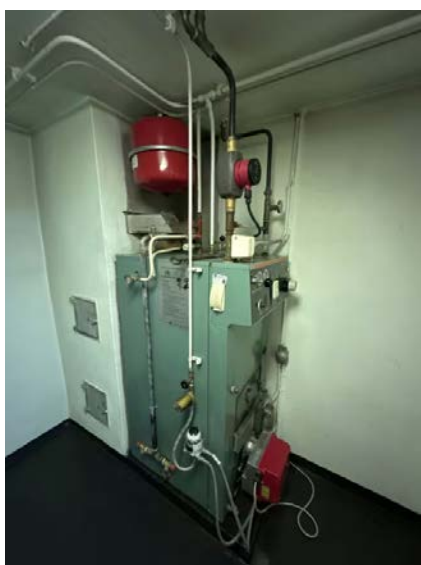
Viser oljefyranlegg plassert i kjeller.

Type anlegg	Oljefyr, Varmepumpe
Luft til luft varmpumpe. Innedel montert i stue. Opplyst fra 2019.	
CTC fyrkjele med oljebrenner plassert i fyrrom i kjeller.	
Er det utført arbeider på anlegget etter byggeår?	Ja
Eier opplyser om Hagen Rørlegger & Varmeservice har utført service i på oljefyr i 2019.	
Eier opplyser om etablert nye oljetanker.	
Når var siste service på anlegget?	
Opplyst 2019. Ikke fremlagt noen dokumentasjon.	
Finnes det oljetank på eiendommen?	Ja
Oljetank plassering	Eget tankrom
Er det pålegg om sanering?	Nei

Funksjon og tilstand må vurderes av fagmann.

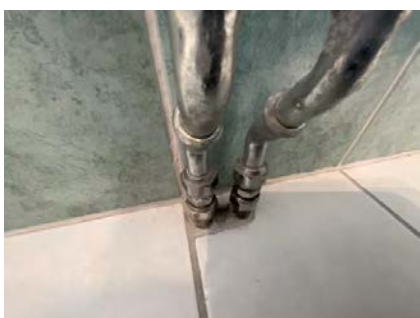
Viser manglende mansjetter ved rørgjennomføringer. Lokalt utbedret med silikon.

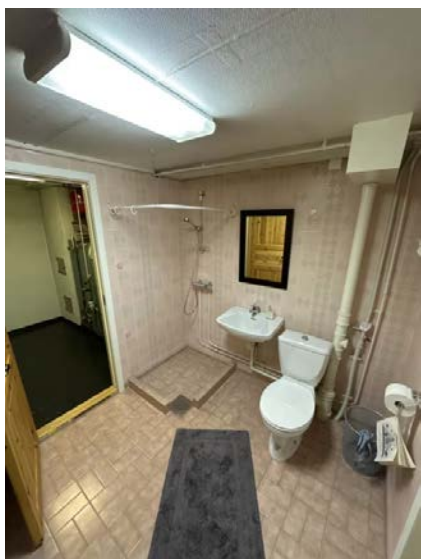
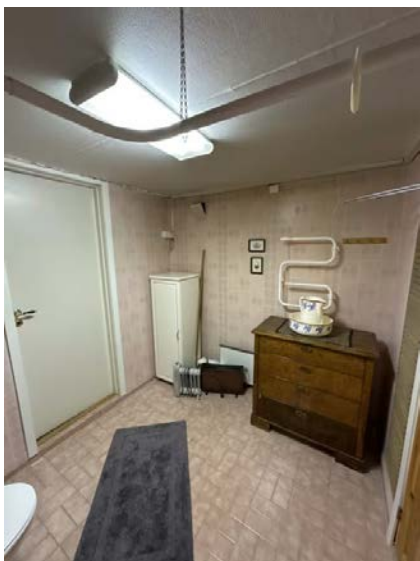
6.26 Våtrom: Kjeller

Det er behov for totalrenovering av våtrommet!

Viser bad i kjeller

Badet må totalrenoveres.

50 000 - 150 000

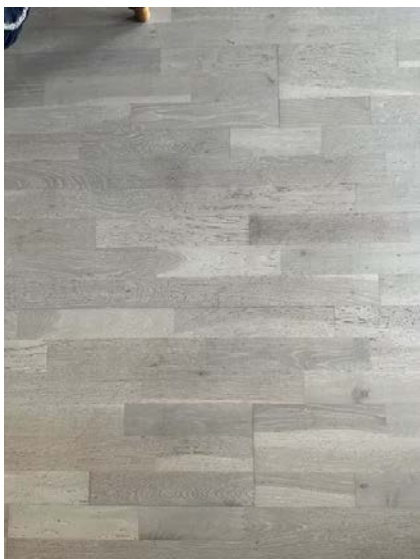
Viser ripe i gulv i stue 1.etasje

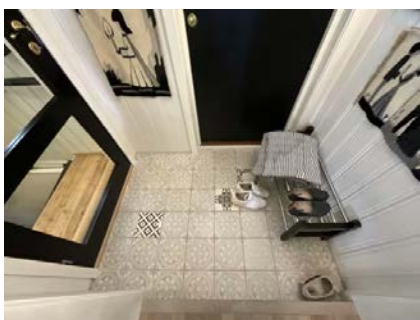
Det registreres stedvis boom under fliser i gang og i kjeller.

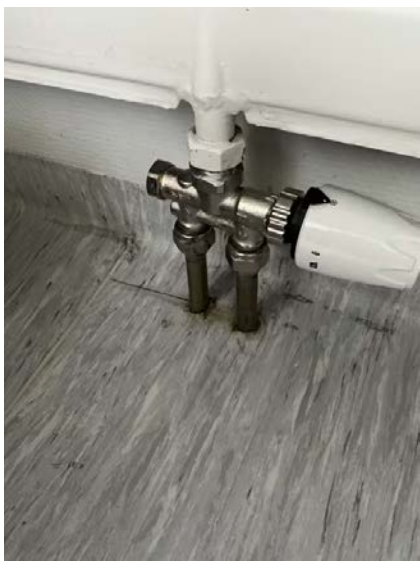
6.28 Øvrig: Vaskerom

Det registreres manglende oppbrett rundt rørgjennomføringer i gulv.

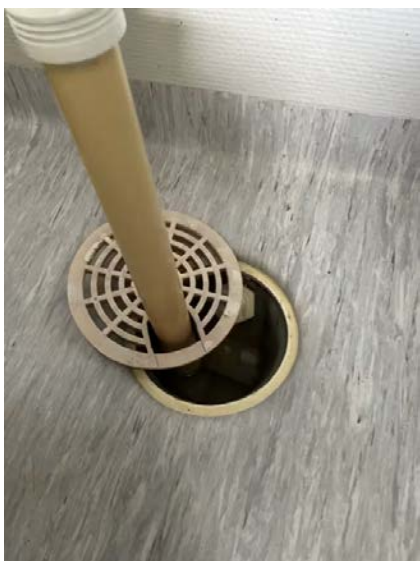
Ingen synlig gulvbelegg under klemring.

Ukjent vedrørende behandling av vegger i våtsoner. Lokal utbedring rundt rørgjennomføringer må påregnes.

Anbefaler ytterligere undersøkelser.

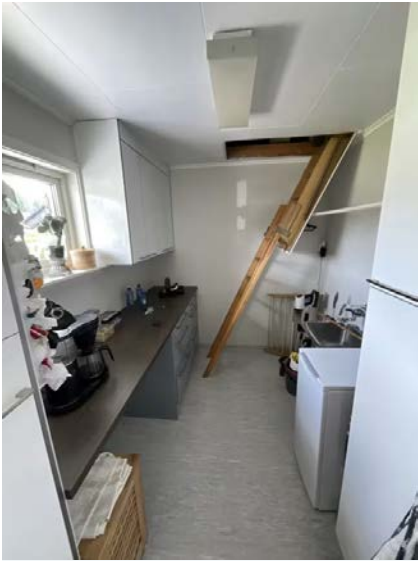
Viser vaskerom.
