Langeland 4, 4560 VANSE

**Langeland - Lista! Innholdsrikt småbruk med stor bygningsmasse, fjøs, plasthall m.m. Nytt yttertak enebolig i 2025!**

Befaringsdato: 04.05.2026

Rapportdato: 06.05.2026

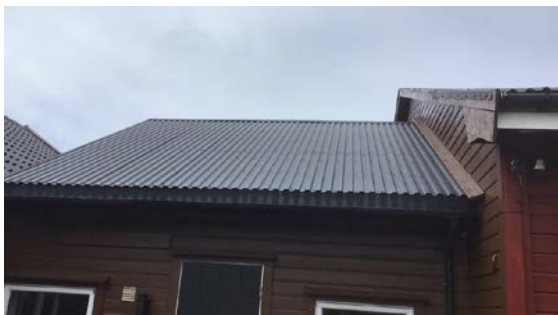
Ingen åpenbare lekkasjesymptomer avdekket ved besiktigelse på innvendige overflater.

Normalt vedlikehold og utskifting av slitte plater må forventes.

Plater på tak over mellombygg

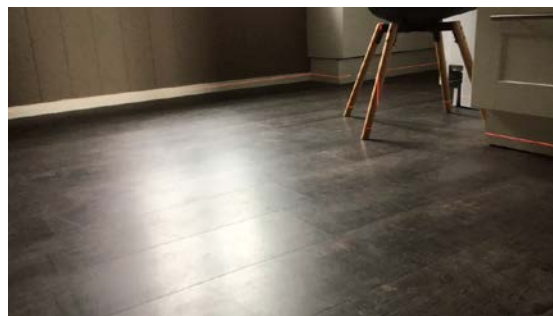
kjøkken

vegger ( vil normalt da få ujevn anlegg mot veggflater).

**Kostnadsestimat: 20 000 - 100 000**

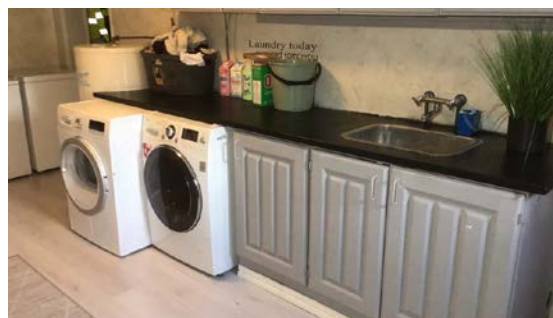
- Våtrommet må totalrenoveres. Alle forhold med tettesjikt, våtsone, sluk m.m. må dokumenteres.

**Kostnadsestimat: 100 000 - 200 000**
