# Tilstandsrapport

Enebolig

Vestvegen 488, 2847 KOLBU

Rapportdato: 02.06.2025

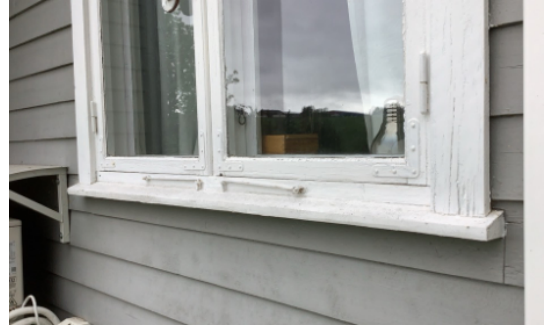
Forventet brukstid er oppnådd, eller nært forestående. Vinduer kan være PCB-holdige og må betraktes som spesialavfall ved utskifting. Omramming rundt vinduer er ført ned på beslag, risiko for fuktopptrekk i treverket. Lav høyde mellom terreng og kjellervinduer. Det ble ikke observert eller opplyst om punkterte isolerglass. Pga. temperatur og lysforhold kan dette være vanskelig å oppdage. Alder på vinduer tilsier at punktering kan forekomme selv om det ikke ble avdekket ved befaringen. Vinduskitt er slitt og har løsnet enkelte steder. Værslitte karmen utvendig.

Vinduer med 1+1-lags glass fra byggeår.

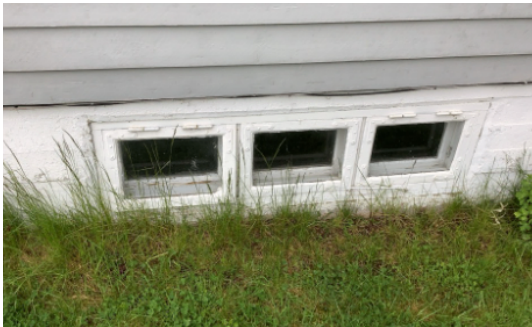
Vinduer med 1+1-lags glass fra byggeår.

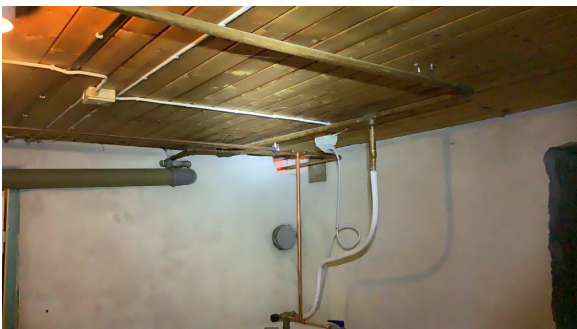
Vannrør av kobber.

- Tiltak:
- Når vannrør har oppnådd mer enn halvparten av funksjonstid er det økt risiko for fremtidige lekkasjer. Funksjonstid avhenger av bruk og type rør. Tidspunkt for utskifting er vanskelig å angi eksakt. Oppgradering/vedlikehold må påregnes.
- Lekkasjer må utbedres av rørlegger. Lekkasje fra vannrør kan føre til fuktskader i konstruksjoner.
