Vestvegen 488, 2847 KOLBU

**Sjarmerende og innholdsrik  
enebolig i landlige omgivelser  
- 4 soverom - 2 uthus/ garasjer -  
barnevennlig - turområder.**

Befaringsdato: 23.05.2025

Rapportdato: 02.06.2025

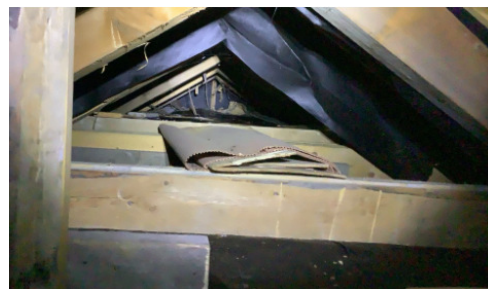
Begrenset tilgang på møneloft. Møneloftet er ikke isolert.

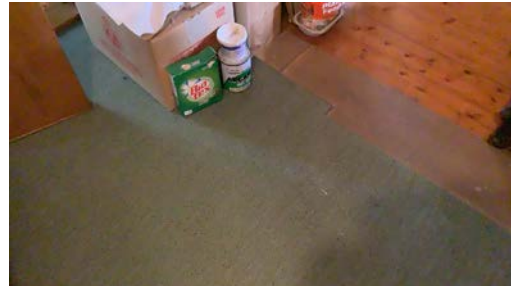
Belegg er fjernet i overgang til stue

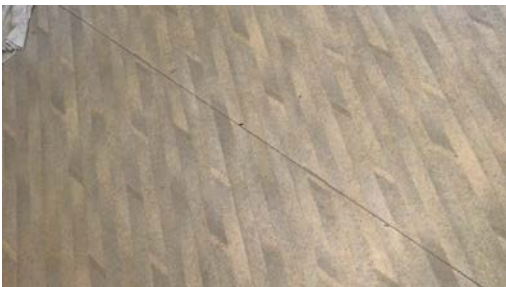
Synlig skjøt i belegg på kjøkken.

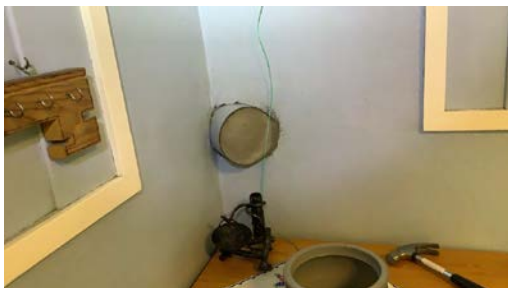
Pipehull, stålrør bør fjernes og mures igjen.

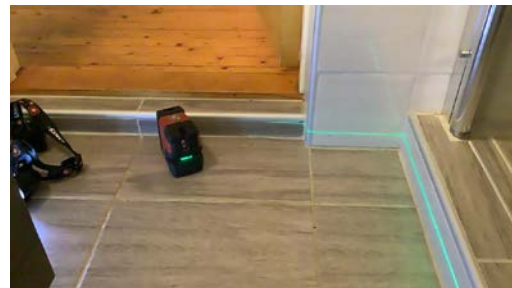
- Det er mulighet for at det kan forekomme vannlekkasje på våtrommet hvor vann ikke vil gå til sluk.
- Gulvet har ikke tilstrekkelig fall mot sluk.
- Gulvet har hindring for lekkasjevann til sluk. Oppkant til dusjnise på gulvet mot dusjen, hindrer eventuelt lekkasjevann å renne til sluket.
- Det er ufagmessig utførelse av overflater. Fliser er lagt på eldre belegg.

Det er terskel opp til dusjrom.

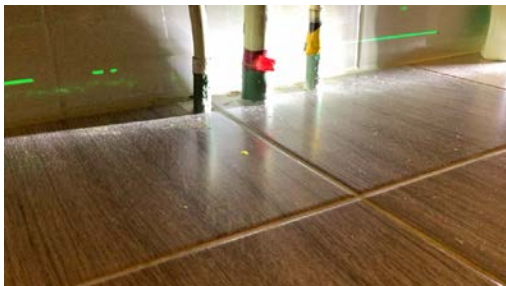
Eldre gjennomføringer i gulv.
